MELIORACIJOS STATINIŲ PROJEKTINĖ MEDŽIAGA  
Glitiškių k.v. mel. proj. Nr. 17 1984 m.

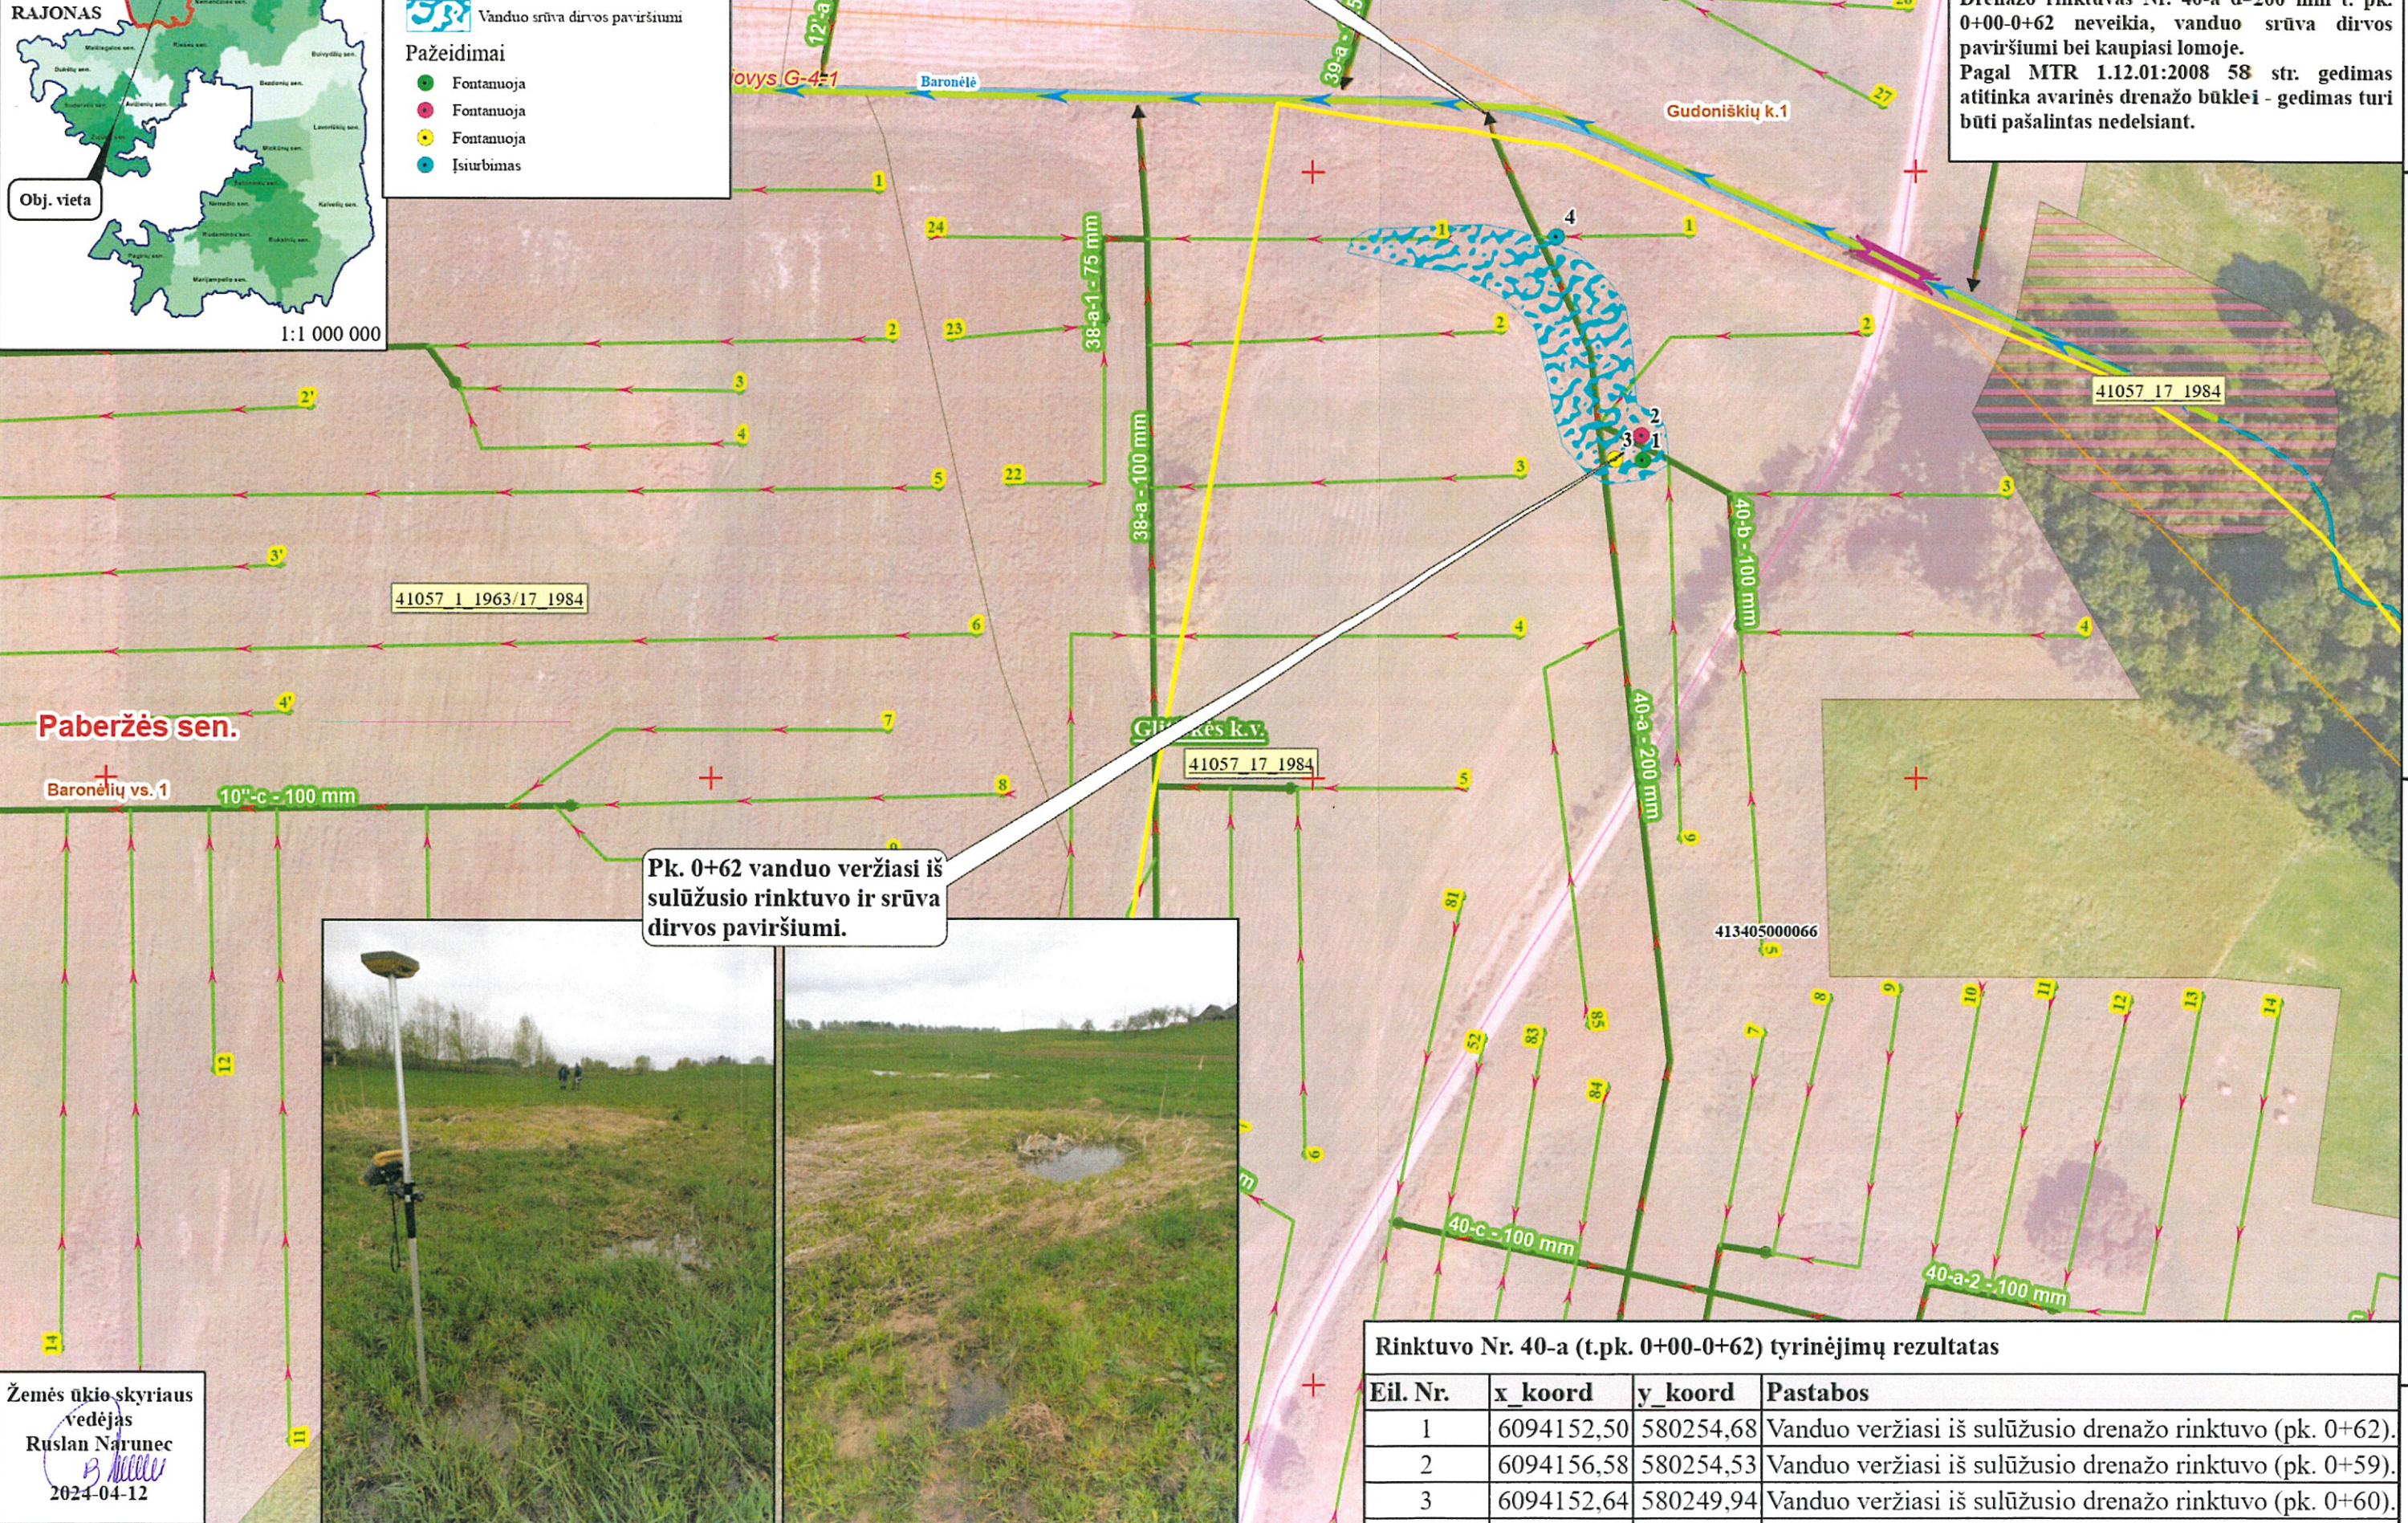
Drenažo žiotis Nr. 40 ir melioracijos griovys G-4-1 (pagal UETK sureguliuota Baronėlės up.) geros būklės

Drenažo rinktuvas Nr. 40-a d-200 mm t. pk. 0+00-0+62 neveikia, vanduo srūva dirvos paviršiumi bei kaupiasi lomoje. Pagal MTR 1.12.01:2008 58 str. gedimas atitinka avarinės drenažo buklei - gedimas turi būti pašalintas nedelsiant.

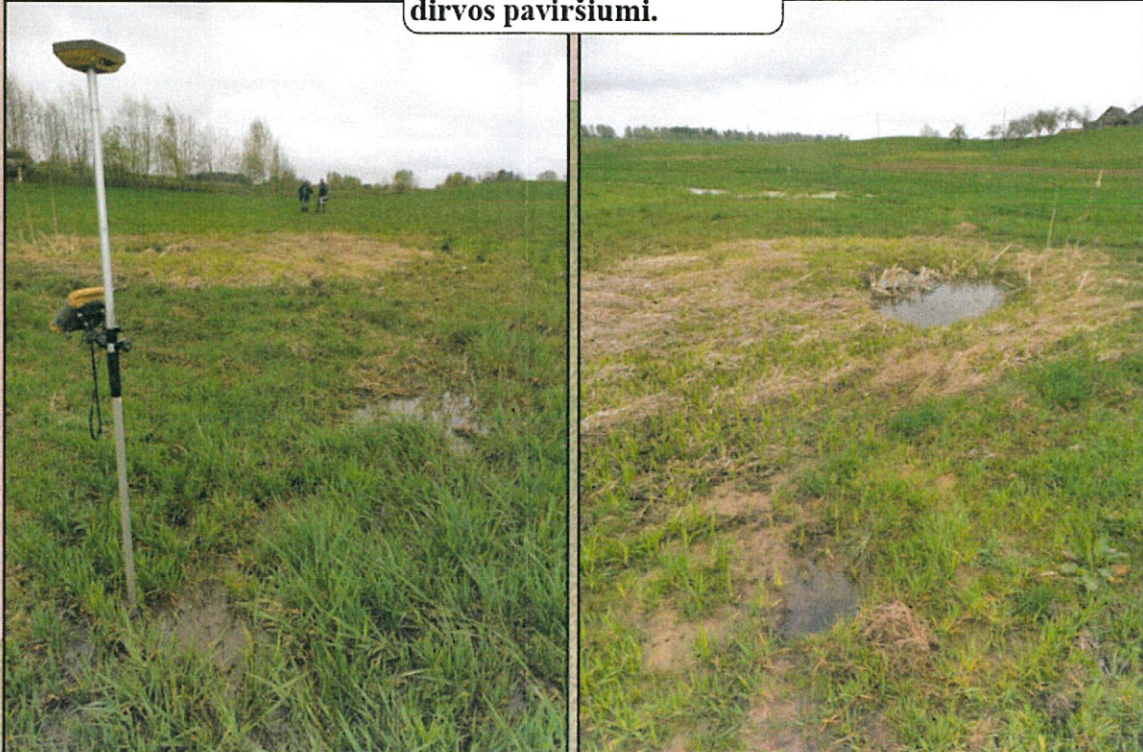
Pk. 0+62 vanduo veržiasi iš sulūžusio rinktuvo ir srūva dirvos paviršiumi.

| Eil. Nr. | x_koord | y_koord | Pastabos |
|---|---|---|---|
| 1 | 6094152,50 | 580254,68 | Vanduo veržiasi iš sulūžusio drenažo rinktuvo (pk. 0+62). |
