MELIORACIJOS STATINIŲ PROJEK TINĖ MEDŽIAGA  
Nemėžio k.v. mel. proj. Nr. 7 1987 m.

Nemėžis k.v.  
Daržininkų k.

## Rinktuvo Nr. 37-a (t.pk. 0+00-1+24) tyrimų rezultatas

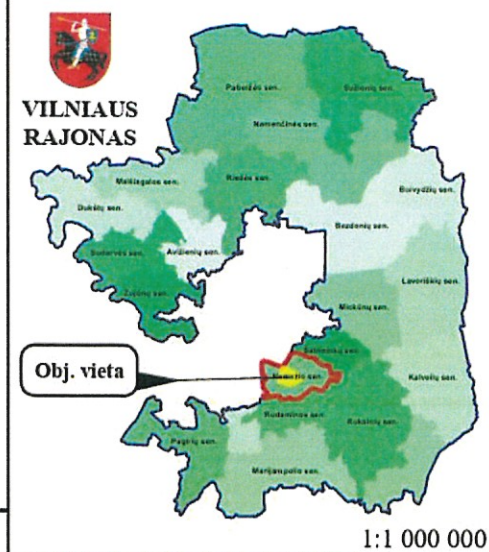
Drenažo rinktuvas Nr. 37-a d-200 mm t. pk. 0+00-1+24 neveikia, vanduo srūva dirvos paviršiumi bei kaupiasi lomoje. Pagal MTR 1.12.01:2008 58 str. gedimas atitinka avarinės drenažo būklei - gedimas turi būti pašalintas nedelsiant.

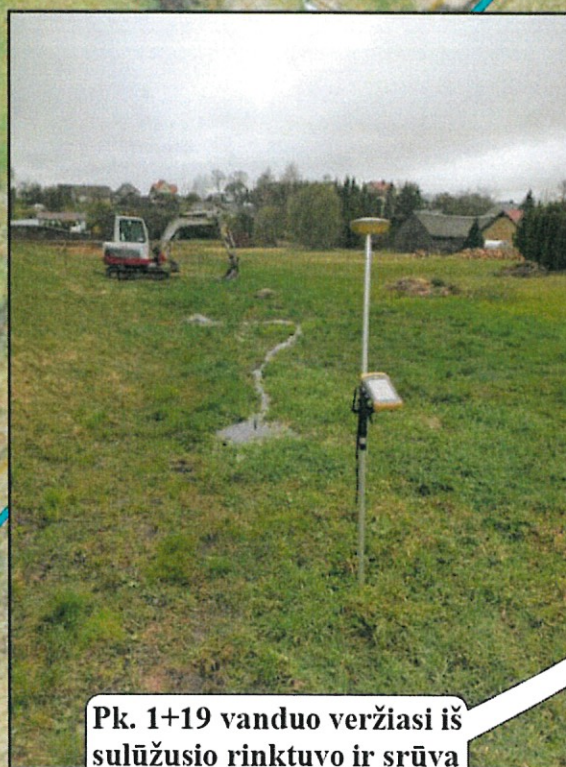
Pk. 1+19 vanduo veržiasi iš  
sulūžusio rinktuvo ir srūva  
dirvos paviršiumi.
