## ATASKAITA

Užsakovas: Vilniaus rajono savivaldybės administracija

Temos pavadinimas: **PAKRANTĖS G. ESAMOS SITUACIJOS VERTINIMAS BEI  
REKOMENDACIJOS DĖL EISMO ORGANIZAVIMO**

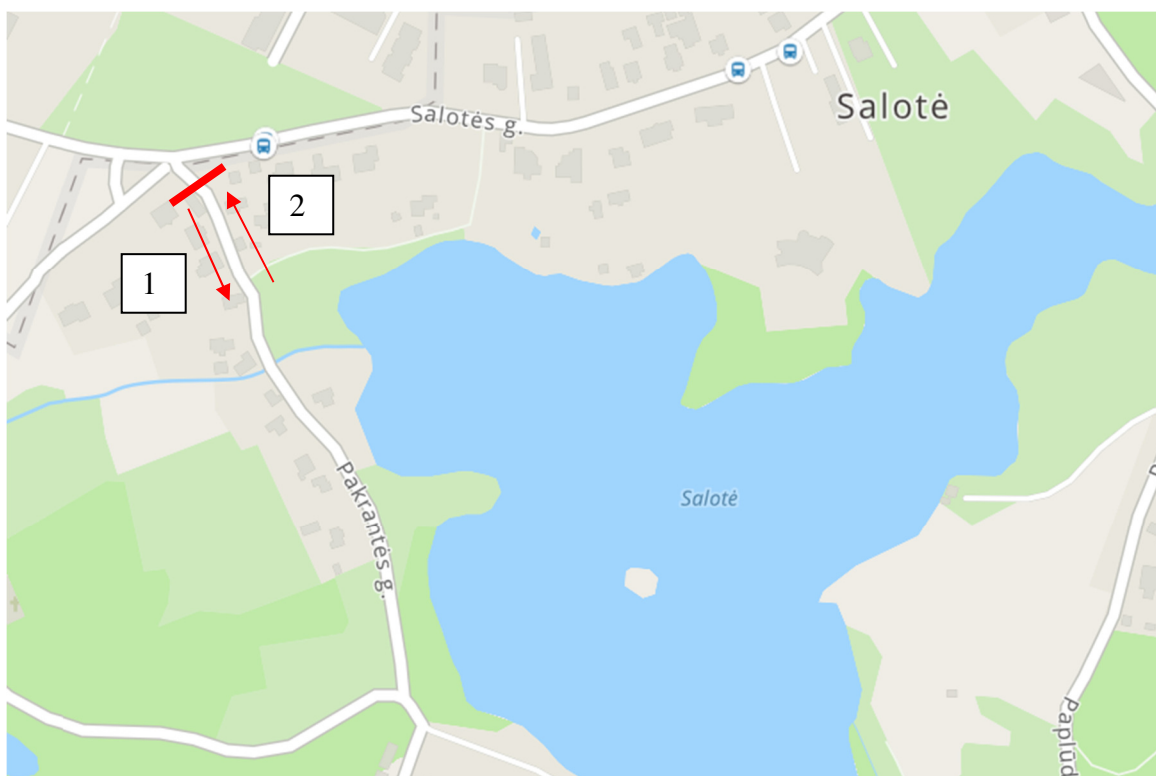
2.1 pav. Eismo intensyvumo tyrimo Salotės g. ir Pakrantės g. sankryžoje schema

Natūriniai eismo intensyvumo ir srauto sudėties tyrimai Salotės ir Pakrantės g. sankryžoje buvo atlikti 2023 m. rugsėjo 22 d. (penktadienį), vykdant trumpalaikius natūrinius eismo intensyvumo ir srauto sudėties tyrimus. Eismo intensyvumo tyrimai buvo atlikti rytinio piko metu (nuo 7:00 iki 9:00) bei ne piko metu (nuo 9:00 ir 10:00). Eismo intensyvumo tyrimas Salotės ir Pakrantės g. sankryžoje buvo atliekamas Pakrantės g. pjūvyje, siekiant nustatyti kokia esama situacija tiriamame ruože. Tyrimo vietos schema pavaizduota 2.1 pav., tyrimo rezultatai pateikiami 1–2 lentelėse.

Atlikus eismo intensyvumo tyrimus nustatyta, kad rytinio piko metu itin išauga eismo intensyvumas 1-a matuota kryptimi (žr. 2.1 pav.). Didžiausias fiksuotas eismo intensyvumas fiksuotas nuo 7:00 iki 7:30 – net 15 transporto priemonių važiuusių šia kryptimi, kai tuo tarpu priešinga kryptimi – fiksuota tik 1 transporto priemonė. Nuo 7:30 iki 8:00 1-a matuota kryptimi fiksuotos 3 transporto priemonės, analogiškai 3 transporto priemonės pravažiavo ir priešinga kryptimi. Didžiausias eismo intensyvumas yra fiksuojamas tuo metu, kai žmonės juda link darboviečių ir ugdymo įstaigų. Nuo 8:00 iki 9:00 buvo fiksuota po 2 transporto priemones abejomis kryptimis.

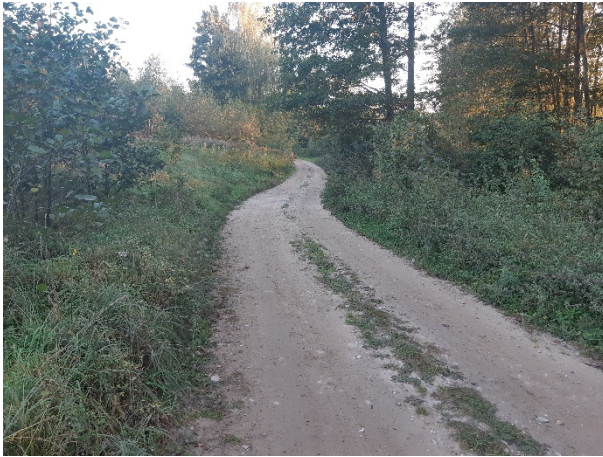
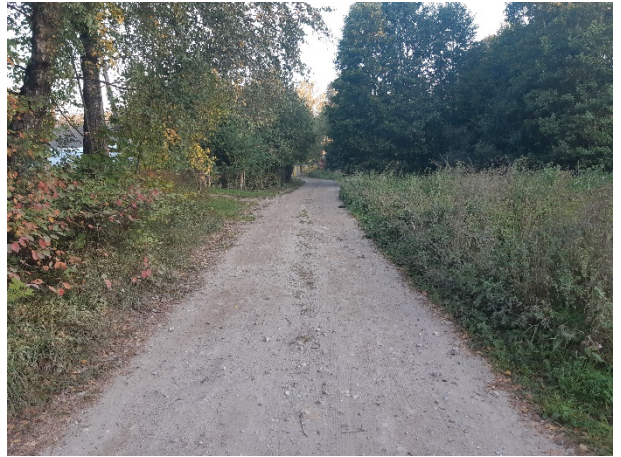
**3.1 pav. Pakrantės g. ir jos pakelės**

- Pakrantės g. gatvė yra nesurištųjų medžiagų dangos,
- Tiriama gatvė yra itin siaura (~3-5 m pločio), vietomis dėl tvorų, medžių, krūmų, užaukštėjusios pakelės ir pan. yra itin sudėtingos sąlygos prasilenkti net lengvojo transporto priemonėms (žr. 3.1 pav.–3.3 pav.).

- *Sudėtingos eismo saugumo priemonės:*
  - Palei Pakrantės g. vietose, kur yra daugiau laisvos erdvės tarp privačių sklypų, siūlome įrengti prasilenkimo aikšteles tam, kad būtų pagerintos prasilenkimo sąlygos.
  - Siekiant sumažinti tranzitinį eismą galima Pakrantės gatvėje įrengti greitį ribojančias saugaus eismo priemones, pavyzdžiui, iškilus greičio mažinimo kalnelius. Tokios priemonės mažina gatvės kaip tranzitinės trasos patrauklumą. Tačiau tokiu atveju yra reikalinga gatvėje įrengti kietą dangą (asfaltą, trinkeles ar kt.).
  - Siūlome pertvarkyti Salotės g., Taurupės g., Gilužio g. ir Smalinės g. sankryžą, numatant ją turbožiedine ar šviesoforu reguliuojama sankryža. Prieš pasirenkant sprendinį turi būti įvertinti esami ir perspektyviniai srautai.

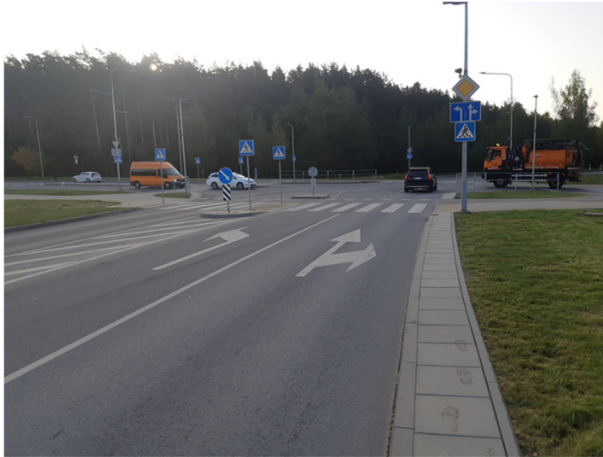
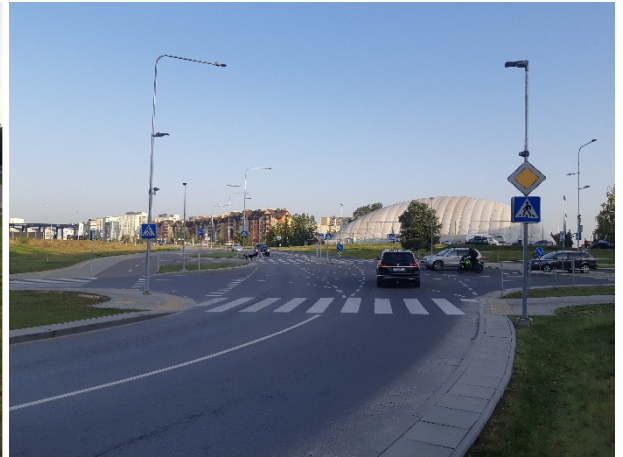
**3.4 pav. Pagrindinės Gilužio ir Taurupės gatvės**

- Salotės g., Taurupės g., Gilužio g. ir Smalinės g. sankryžą yra keturšalė kelio ženklais reguliuojama sankryža, kurioje pagrindinės gatvės yra Gilužio g. ir Taurupės g. (žr. 3.4 pav.), o šalutinės gatvės yra Salotės g. ir Smalinės g. (žr. 3.5 pav.).
- Atlikus eismo intensyvumo tyrimus nustatyta, kad rytinio piko metu didžiausias eismo intensyvumas yra iš Salotės g. (399 tr.pr./val.), iš Smalinės g. (335 tr.pr./val.) ir Gilužio g. (478 tr.pr./val.) į Taurupės g. (detaliau žr. 2.2 pav. ir 3 lentelėje).

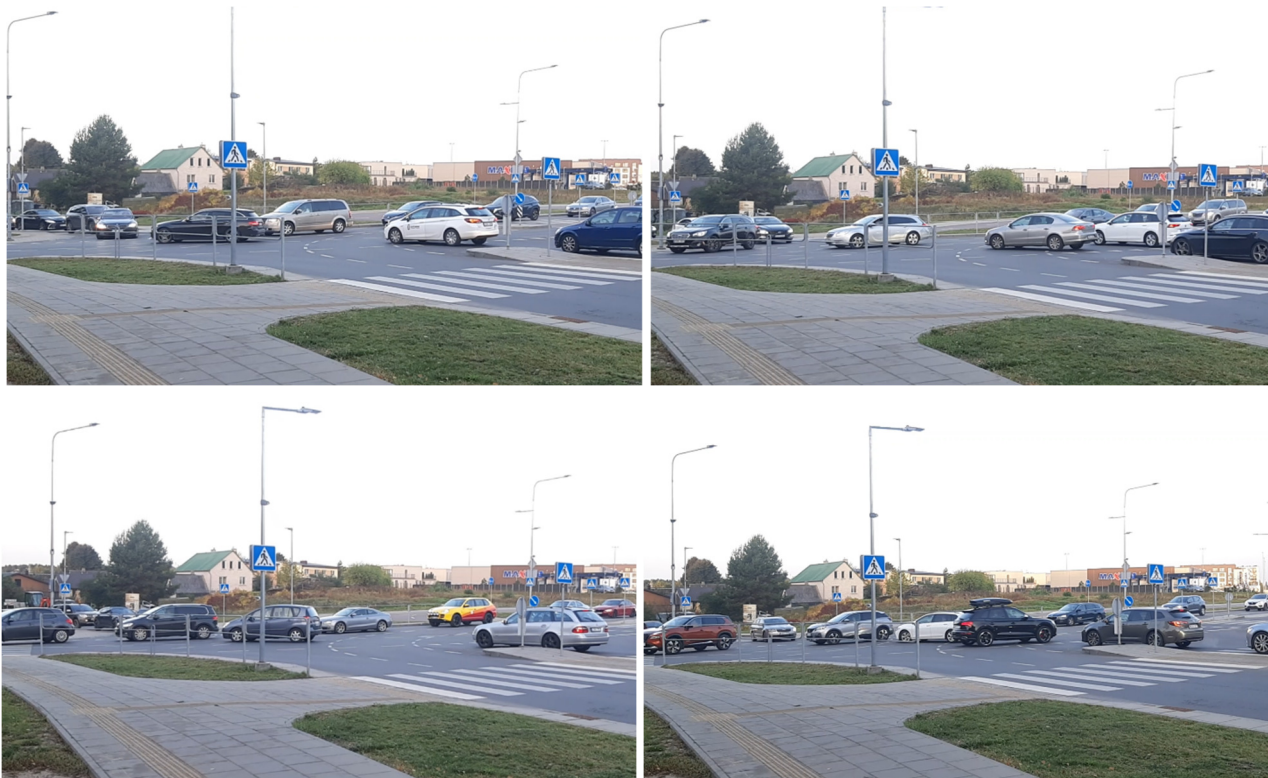
4.1 pav. Salotės g., Taurupės g., Gilužio g. ir Smalinės g. sankryžos vaizdas rytinio piko metu

- Tyrimo vietoje metu pastebėta, kad susiformavusios spūstys Salotės g., iš Smalinės g. ir Gilužio g. gatvėse. Kai kurie transporto priemonių vairuotojai, važiuojantys pagrindine Gilužių g. kultūringai praleidžia iš šalutinių gatvių važiuojančias transporto priemones, todėl tikėtina ir yra gana panašus eismo intensyvumas įvažiuojančių į Taurupės g. tiek iš pagrindinės, tiek iš šalutinių gatvių. Be to, pastebėta, kad eismas sankryžos zonoje gana chaotiškas, kadangi transporto priemonės iš šalutinių gatvių bandančios įsukti į Taurupės g. sustoja joje (žr. 4.1 pav).
