| Statinio projekto pavadinimas | Visuomeninių pastatų grupės - gydymo paskirties pastato (unikalus nr. 4194-0323-6014) rekonstravimo ir paskirties keitimo į visuomeninių pastatų grupės - kultūros paskirties pastatą, pagalbinių pastatų grupės - pagalbinių ūkio paskirties pastato (unikalus nr. 4194-0323-6103) rekonstravimo, pagalbinių pastatų grupės - pagalbinių ūkio paskirties pastato statybos, transporto pastatų grupės - garažo pastato (unikalus nr. 4194-0323-6047) ir visuomeninių pastatų grupės - gydymo paskirties pastato (unikalus nr. 4194-0323-6090) griovimo, Vilniaus r. sav. Paberžės sen., Vyžulionių vs. 7, projektas | | | |
| Statinio projekto etapas | Projektiniai pasiūlymai | | | |
| Statinio projekto dalis | Bendroji | | | |

PROJEKTO SUDĖTIES ŽINIARAŠTIS

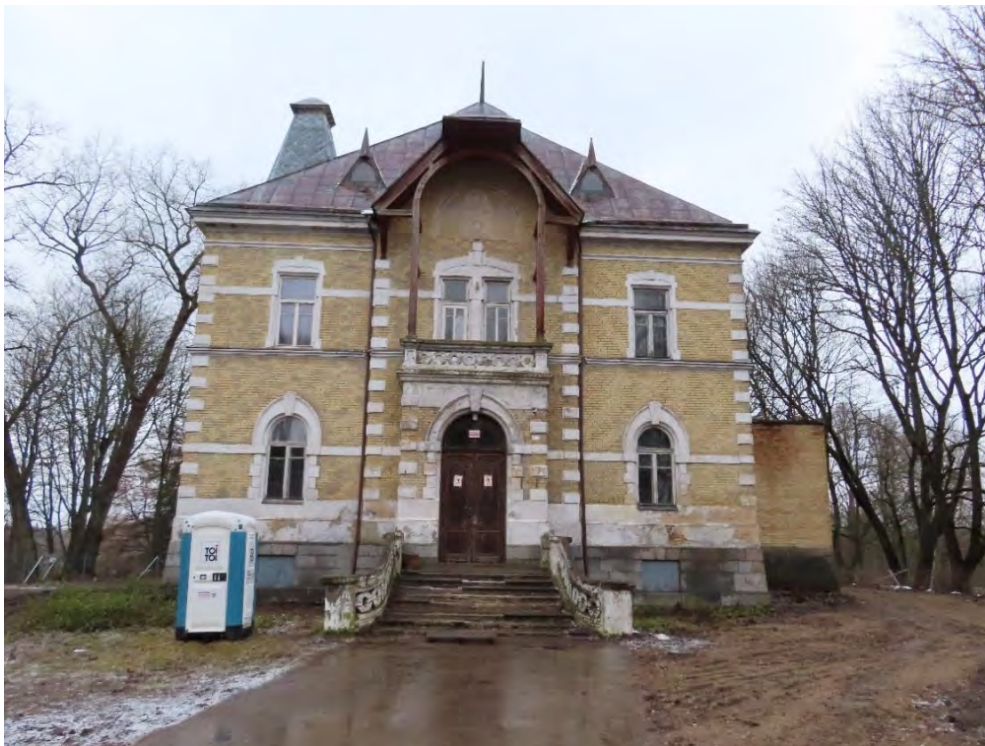
1. Vyžulionių dvaro sodybos rūmų priekinis fasadas. Sienos geltonų pilnavidurių keraminių plytų mūro su rievėtomis siūlėmis. Fasaduose dominuoja stambūs, lakoniškų formų langų apvadai, tarpusavyje apjungiami vertikalių traukų bei rustuoti statinio kampai.

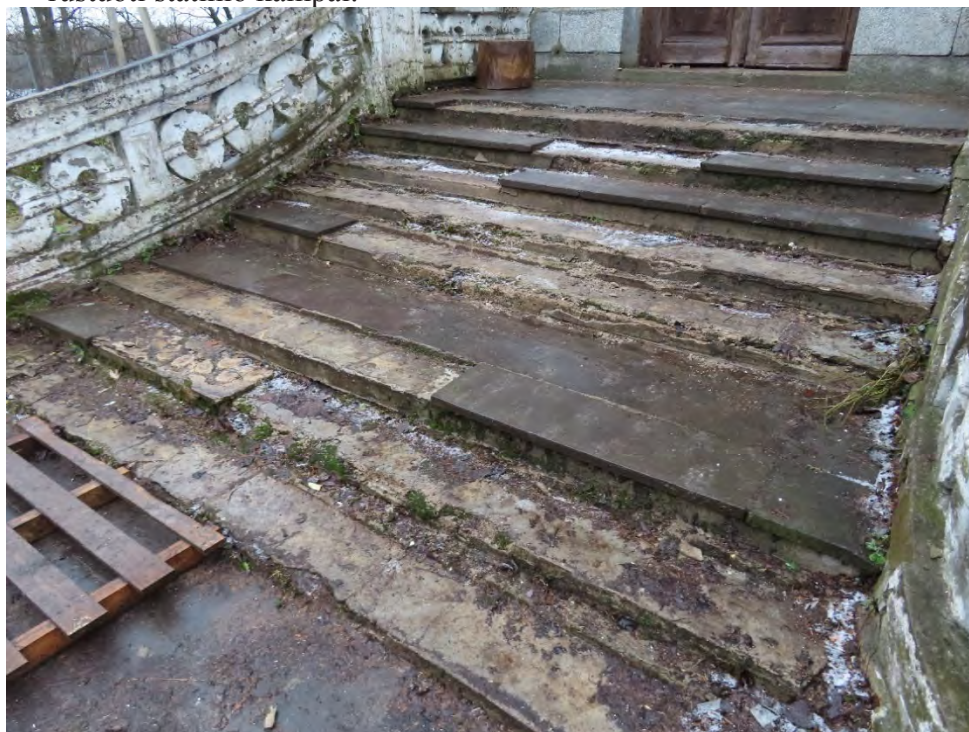
2. Paradiniai laiptai betoniniai su apdailinėmis natūralaus akmens antpakopėmis ant viršaus. Laiptų betonas ištrupėjęs, antpakopės sutrūkinėjusios ir atšokusios nuo pagrindo, dalies antpakopių nėra.

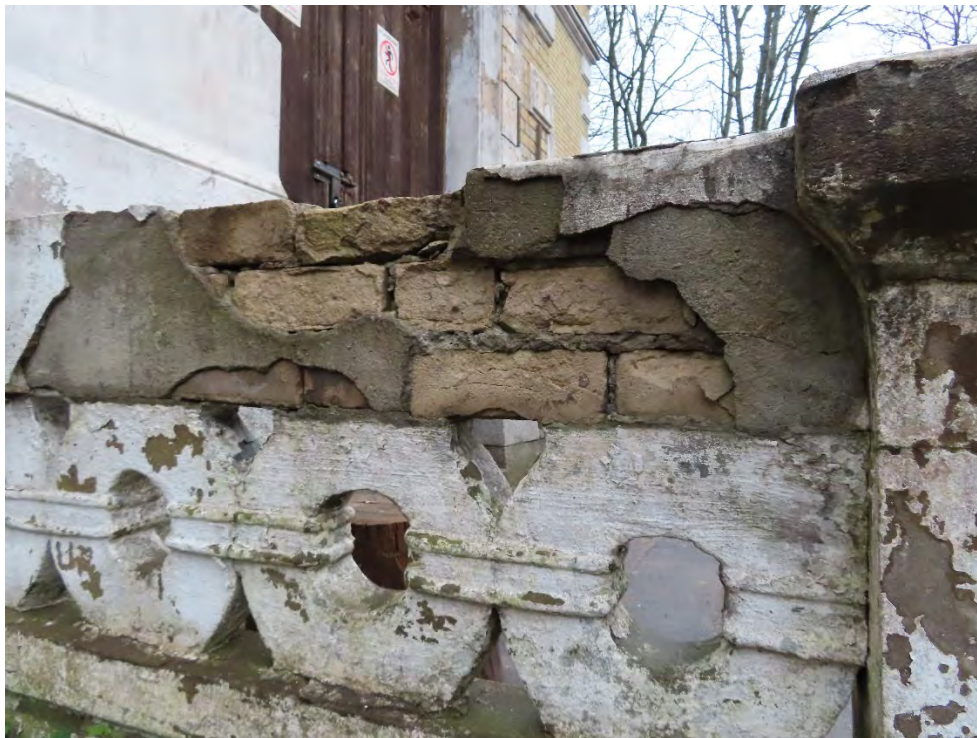
3. Betoninio ornamentuoto turėklo viršutinės dalies betono netektys atstatytos silikatinėmis plytomis. Plytų mūras pažeistas drėgmės ir sutrūkęs, tinko apdaila nukritusi.

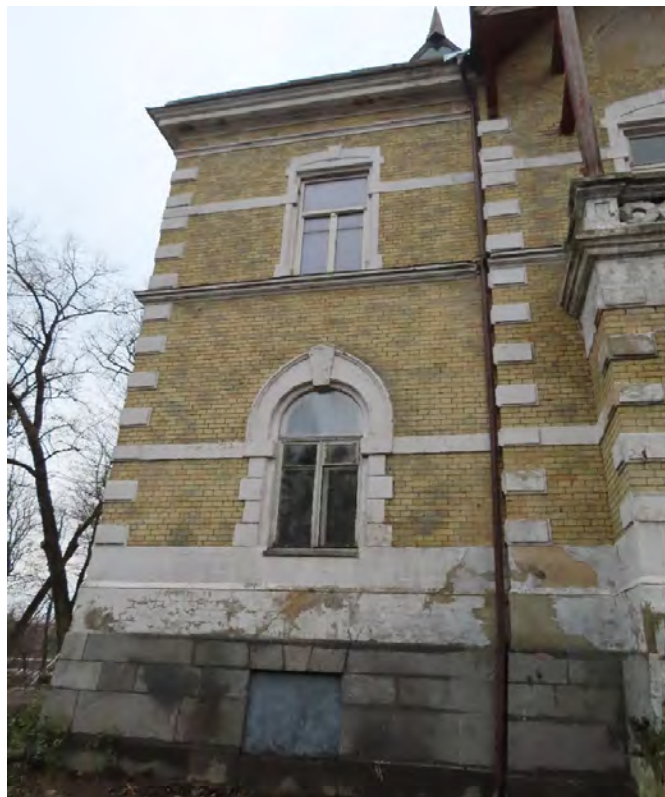
4. Rūmų cokolinė dalis mūrinė tinkuota, su tašyto granito luitų apdaila. Tinkas pažeistas drėgmės, nerišlus ir byra. Granito luitų siūlės ištrupėjusios.

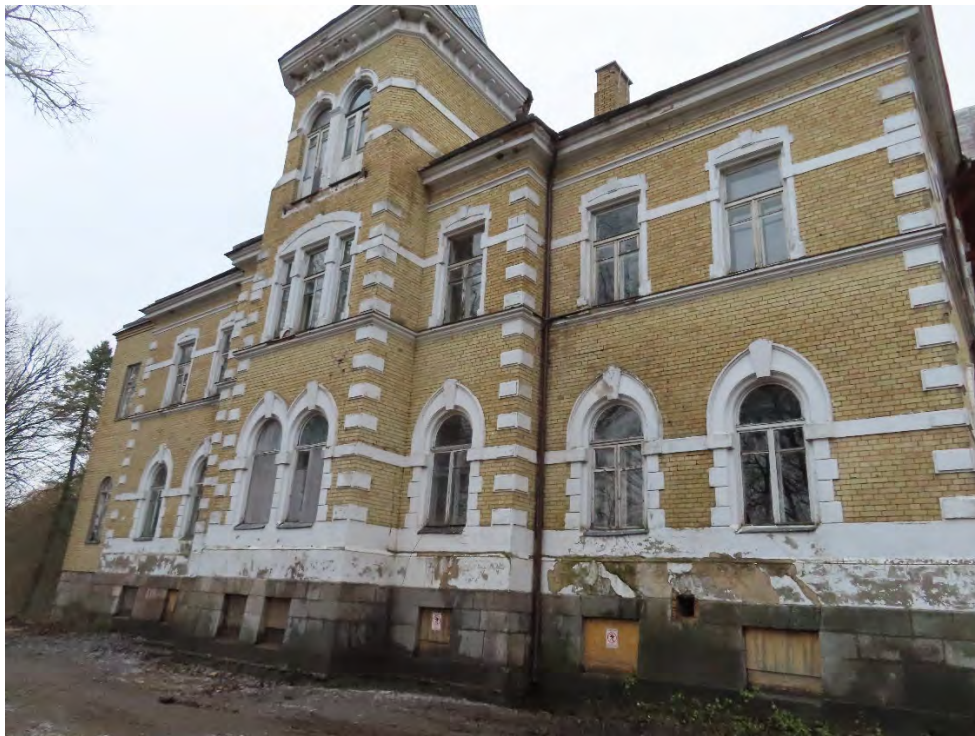
5. Vakarinio fasado cokolinės dalies tinkas pažeistas drėgmės, nerišlus ir byra. Sienų mūras įmirkęs lietvamzdžių išdėstymo vietomis (karnizo ir cokolio dalyse).

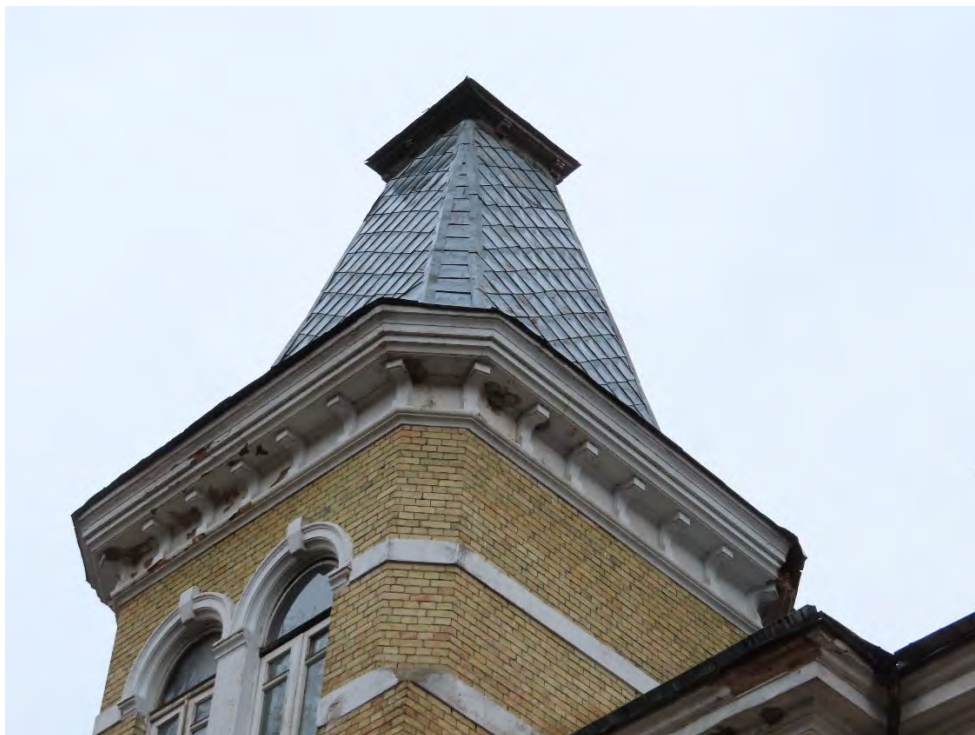
6. Vakarinio fasado bokštas su keturšlaičiu stogu. Stogo danga rombo formos skardos plokštelių. Karnizo dalyje tinkas pažeistas drėgmės, nerišlus ir byra.

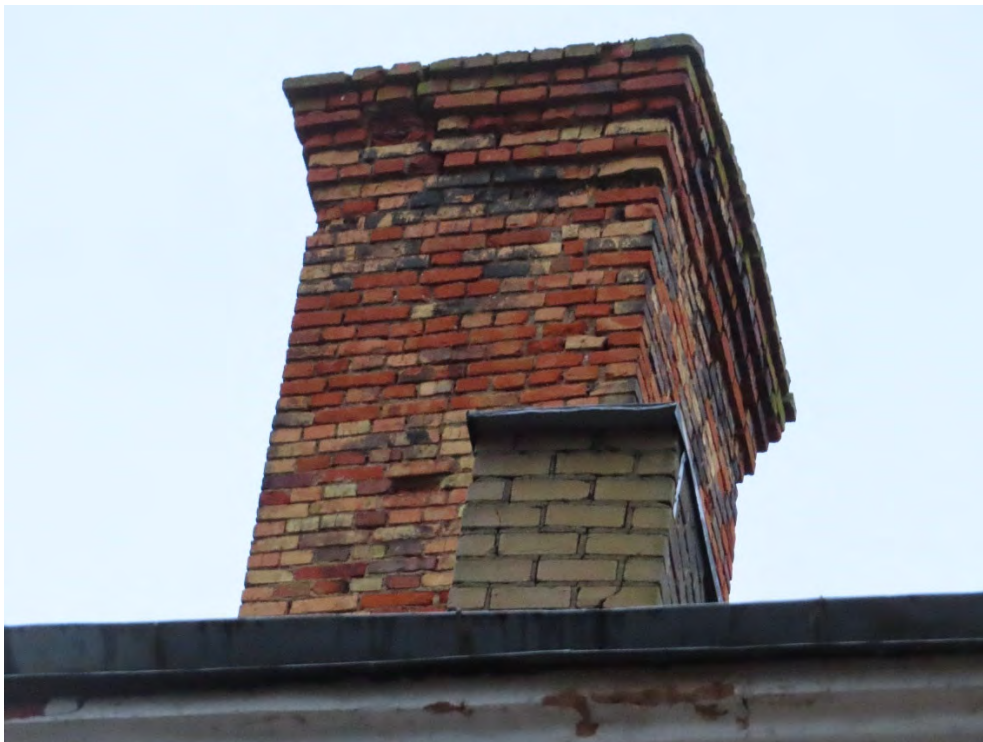
7. Dūmtraukis keraminių plytų mūro, viršutinės dalies mūras nerišlus ir ištrupėjęs. Mūro siūlės pažeistos drėgmės nerišlios ir byra. Šalia esantis silikatinių plytų mūro dūmtraukis įrengtas sovietmečio laikotarpiu.

- 7.2.7 Dūmtraukiai:
- 7.2.7.1 Silikatinė plytų mūro, didžiausias raudonų plytų ir mišraus mūro dūmtraukiai įrengti sovietmečio laikotarpiu. Dūmtraukių viršutinės dalies mūras nerišlus ir ištrupėjęs. Mūro siūlės pažeistos drėgmės nerišlios ir byra. Dūmtraukių apskardinimai susidėvėję ir pažeisti korozijos, dalies dūmtraukių apskardinimų nėra;

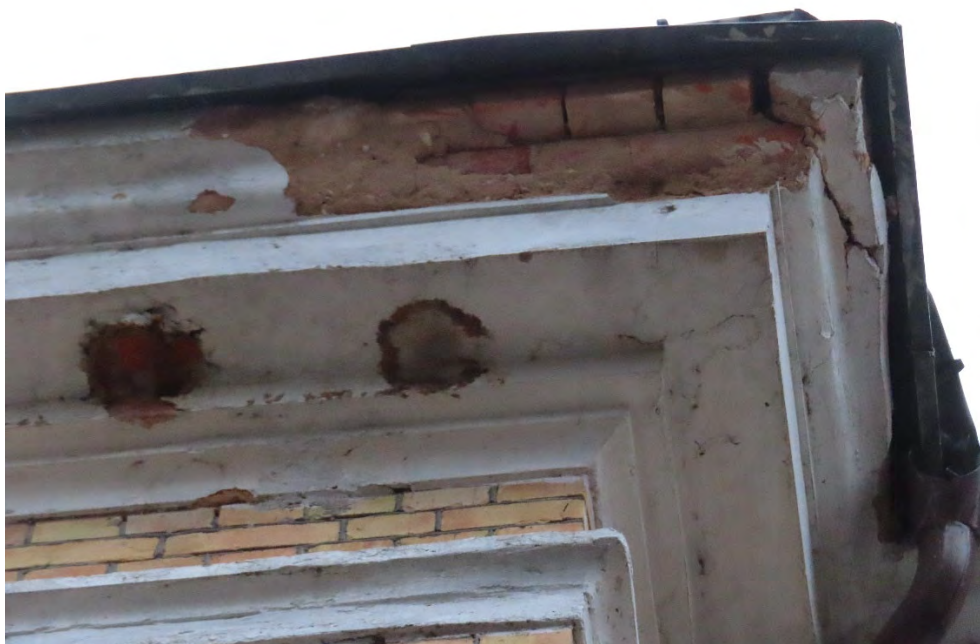
8. Karnizo dalyje mūras nerišlus rišamasis skiedinys ištrupėjęs, tinkas pažeistas drėgmės, nerišlus ir vietomis nukritęs.

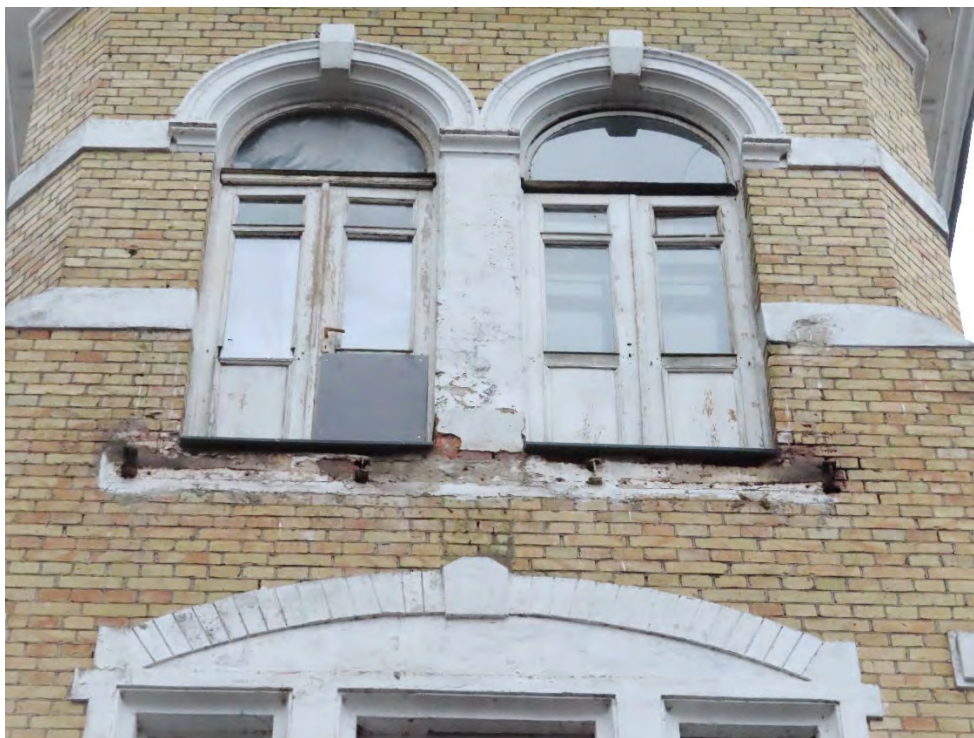
9. Bokšto trečiame aukšte buvęs gelžbetoninis balkonas su metalinėmis konsolinėmis sijomis demontuotas. Mūro sienoje matomi likę balkono metalinių sijų fragmentai.

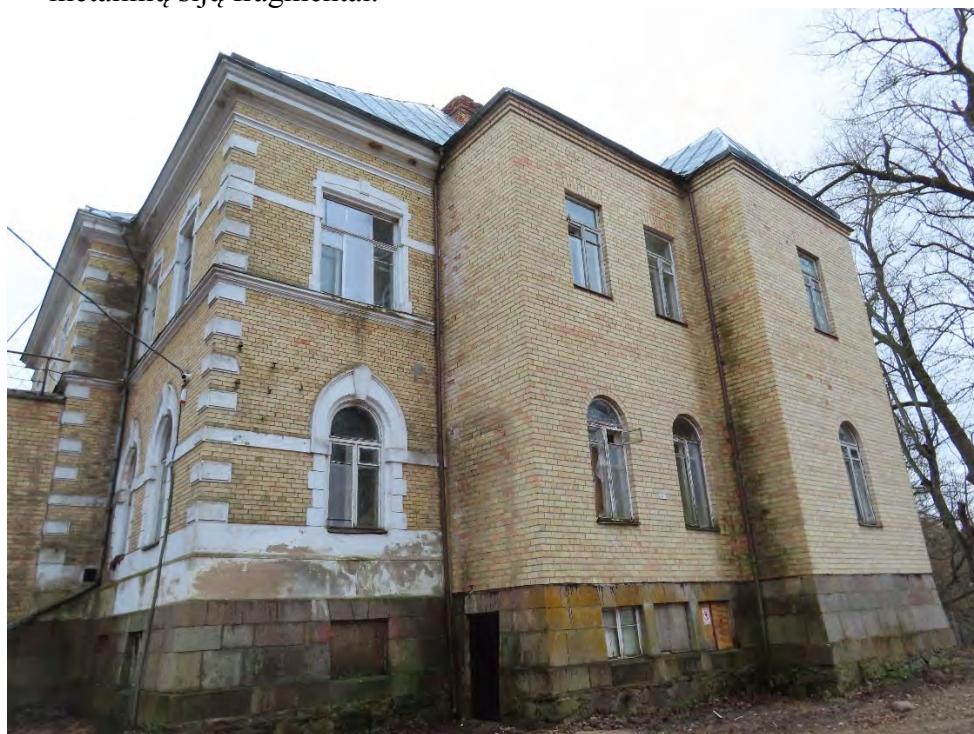
10. Sovietmečio laikotarpiu pristatyto pastato dalis įrengta iš skylėtų keraminių plytų mūro, fasadai įrengti be puošybos elementų, langų angos su arkinėmis ir pleištinėmis sąramomis, cokolis aptaisytas granito luitų apdaila. Fasado cokolinės dalies tinkas pažeistas drėgmės, nerišlus ir byra. Sienų mūras įmirkęs lietvamzdžių išdėstymo vietomis (karnizo ir cokolio dalyse).

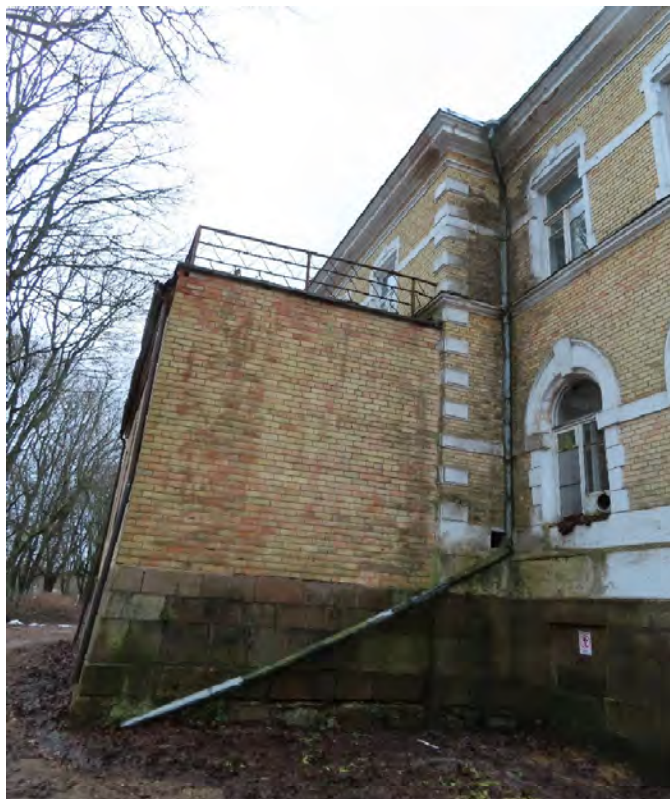
- 11.** Sovietmečio laikotarpiu pristatyto pastato dalis su ant viršaus įrengta atvira terasa. Priestatas iš skylėtų keraminių plytų mūro, fasadai įrengti be puošybos elementų, langų angos su arkinėmis sąramomis ir tašyto granito luitų cokolio apdaila.

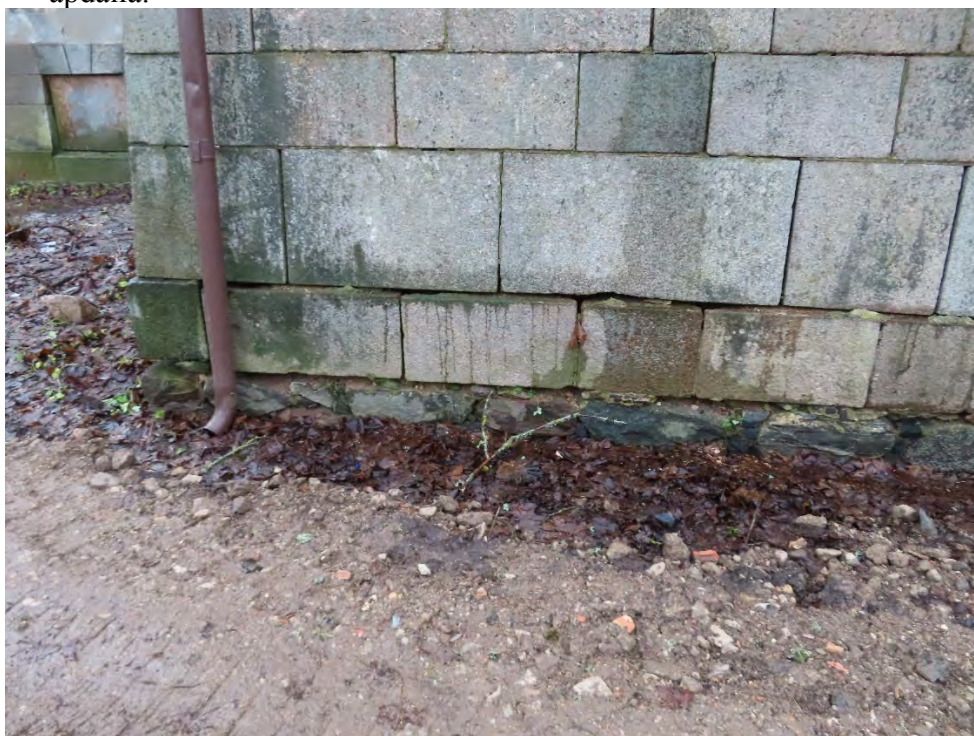
- 12.** Cokolinės dalies granito luitų apdaila atšokusi nuo pagrindo ir pasėdusi. Granito luitų siūlės ištrupėjusios.

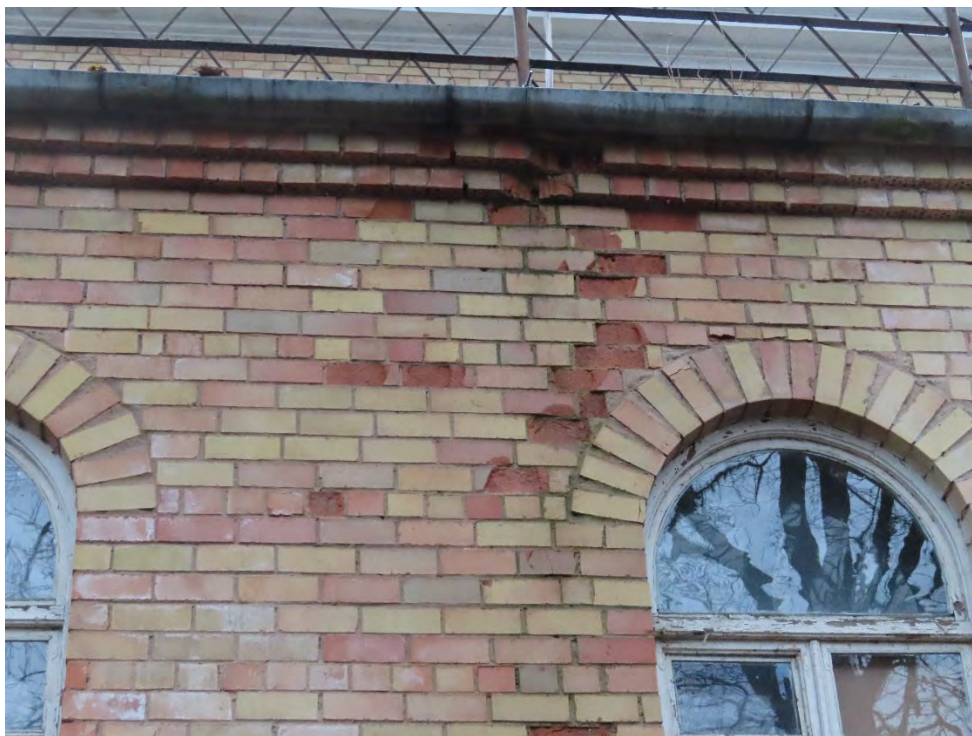
**13.** Dėl netinkamo terasos hidroizoliacinio sluoksnio ir netvarkingo kritulių nuvedimo, XX a. antros pusės priestato sienos mūras šlapias, keraminės skylėtos plytos ištrupėjusios.

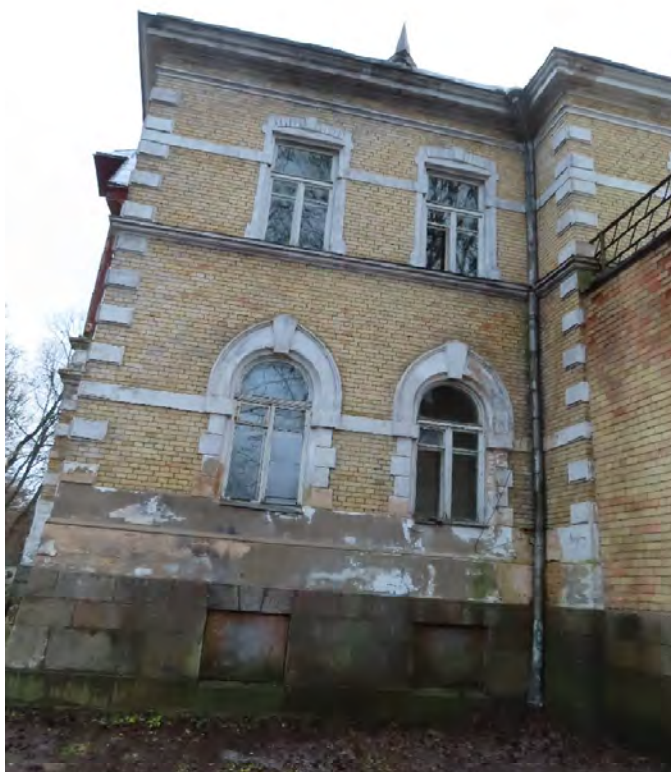
**14.** Rūmų cokolinė dalis mūrinė tinkuota, su tašyto granito luitų apdaila. Tinkas pažeistas drėgmės, nerišlus ir byra. Granito luitų siūlės ištrupėjusios.

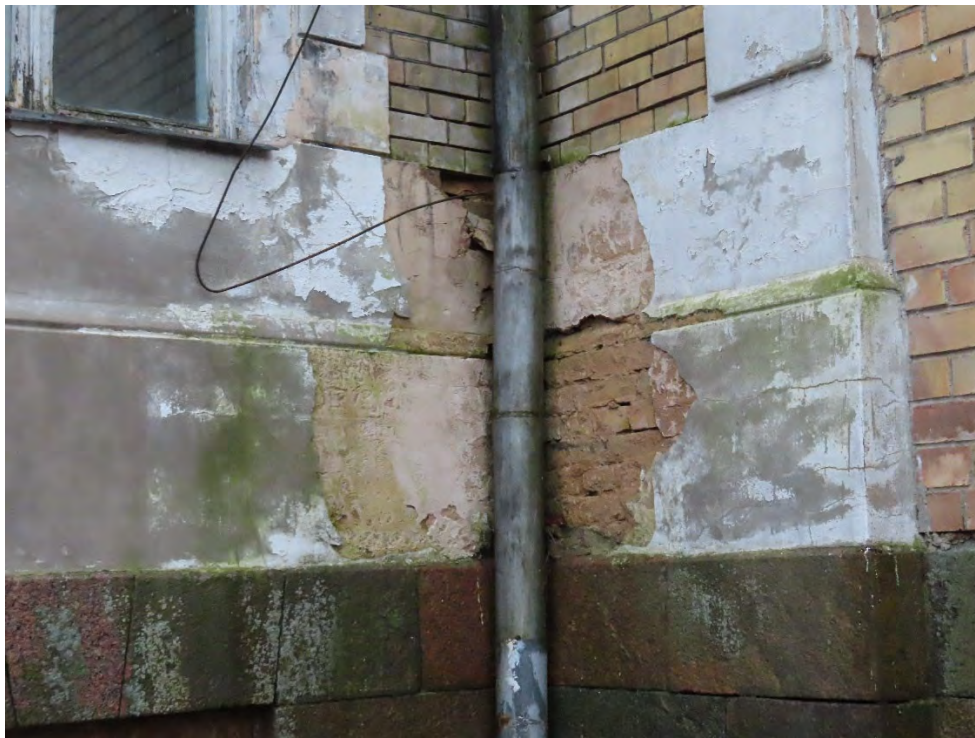
**15.** Sienų mūras įmirkęs lietvamzdžių vietoje, tinkas pažeistas drėgmės, nerišlus ir ištrupėjęs.

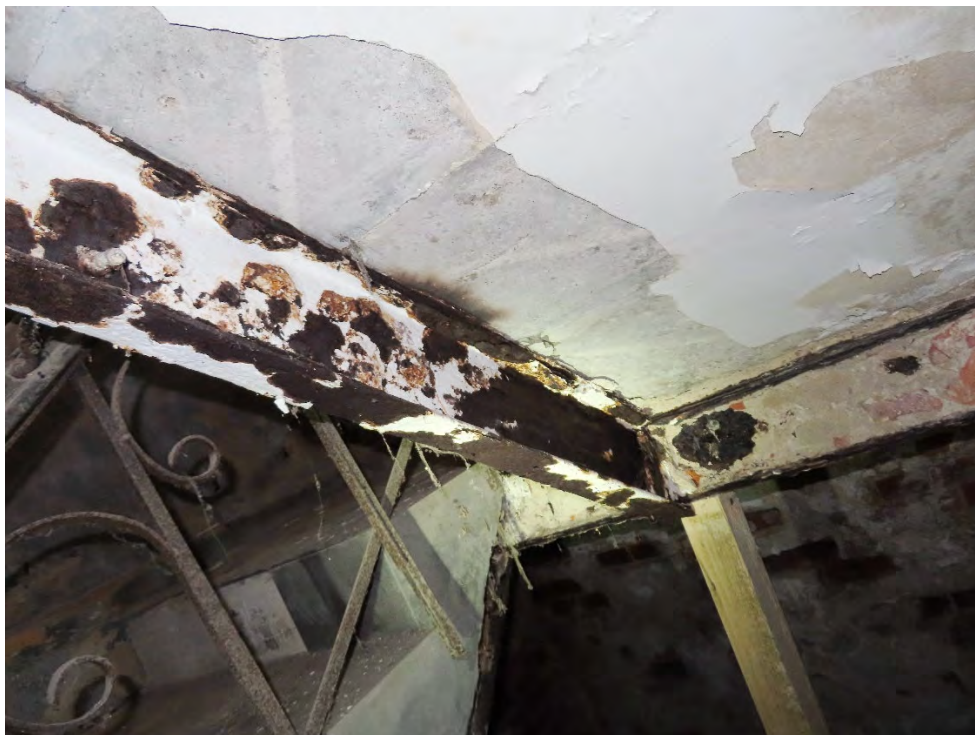
**16.** Šoninės laiptinės laiptai iš surenkamų betoninių pakopų atremtų ant metalinių 150x70 mm laiptasijų. Laiptasijos stipriai pažeistos korozijos ir sumažėjusio tūrio. Laiptasijos šiuo metu išramstytos papildomais mediniais spyriais.

- 7.2.5.3 Vakarinės šoninės laiptinės laiptai iš surenkamų betoninių pakopų atremti ant metalinių 150x70 mm laiptasijų. Metalinės laiptasijos išlinkusios, pusrūsyje stipriai pažeistos korozijos ir sumažėjusio tūrio. Laiptų konstrukcijos pusrūsyje išramstytos mediniais spyriais. Laiptų konstrukcija turi avarinės būklės požymių pagal STR 1.03.01:2016 „Statybiniai tyrimai. Statinio avarija“ 1 priedo, 7.2. poz., plyšiai laiptasijų ir tempių suvirinimo siūlėse, įlinkiai, didesni negu 1/50 tarpatramio);

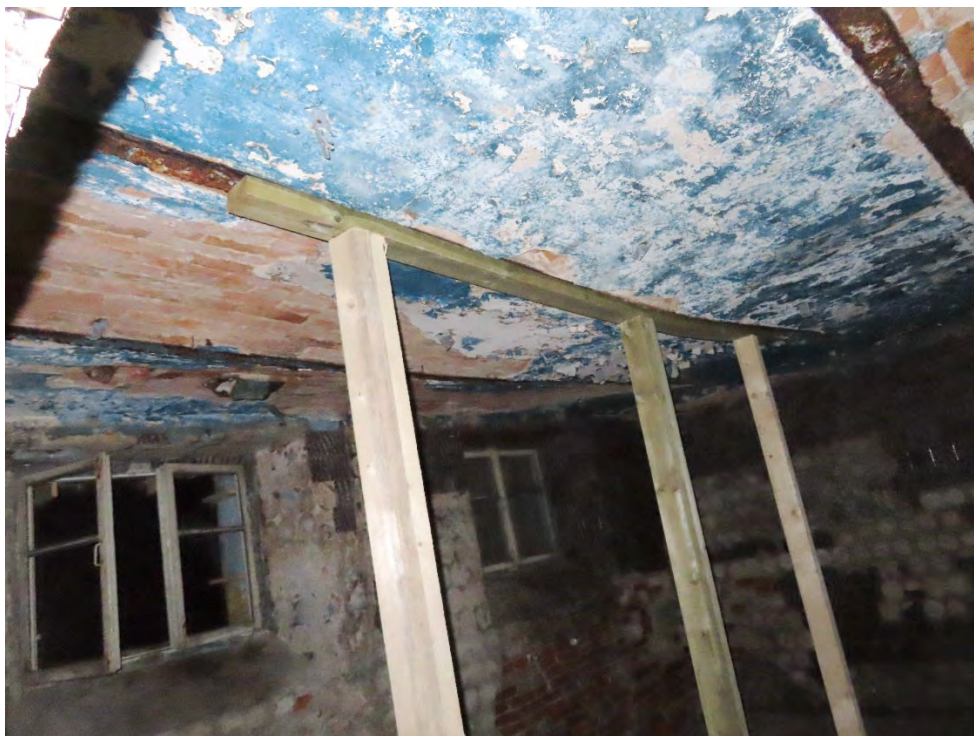
**17.** Pusrūsio perdanga tarp ašių 3-4 ir C-D tinkuotų mūrinių skliautukų tarp metalinių sijų. Metalinės sijos stipriai pažeistos korozijos ir sumažėjusio tūrio. Dėl metalinių sijų pažeidimų, perdangos konstrukcija stipriai išlinkusi (25-30 cm) ir turi avarinės būklės požymių pagal STR 1.03.01:2016 „Statybiniai tyrimai. Statinio avarija“ 1 priedo, 4.4. poz.).

- 7.2.3 Perdangos:
- 7.2.3.1 Pusrūsyje perdangos mūrinių skliautukų tarp I 140÷180x70÷90 mm metalinių sijų. Skliautukai 0,5 plytos storio, tinkuoti. Perdangų sijos pažeistos korozijos, tinkas pažeistas drėgmės, nerišlus ir vietomis nukritęs. Pusrūsio perdanga tarp ašių 3-4 ir C-D metalinės sijos stipriai pažeistos korozijos ir sumažėjusio tūrio. Dėl metalinių sijų pažeidimų, perdangos konstrukcija stipriai išlinkusi. Perdanga šiuo metu išramstyta mediniais 100x100 mm statramsčiais. Dėl metalinių sijų pažeidimų, perdangos konstrukcija stipriai išlinkusi. Dalis perdangos konstrukcijų pusrūsyje turi avarinės būklės požymių

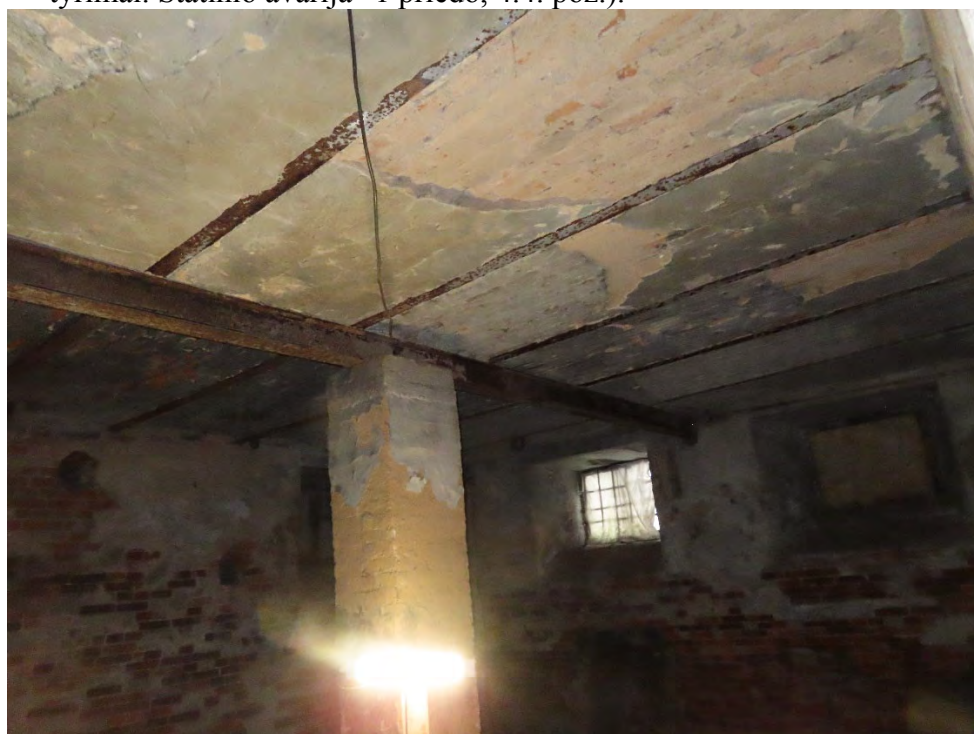
**18.** Pusrūsio perdanga tarp ašių 3-4 ir C-D tinkuotų mūrinių skliautukų tarp metalinių sijų. Perdanga patalpos viduryje atremta ant 2/180x90 mm metalinių lovių ir mūrinių kolonų. Metalinės sijos stipriai pažeistos korozijos.

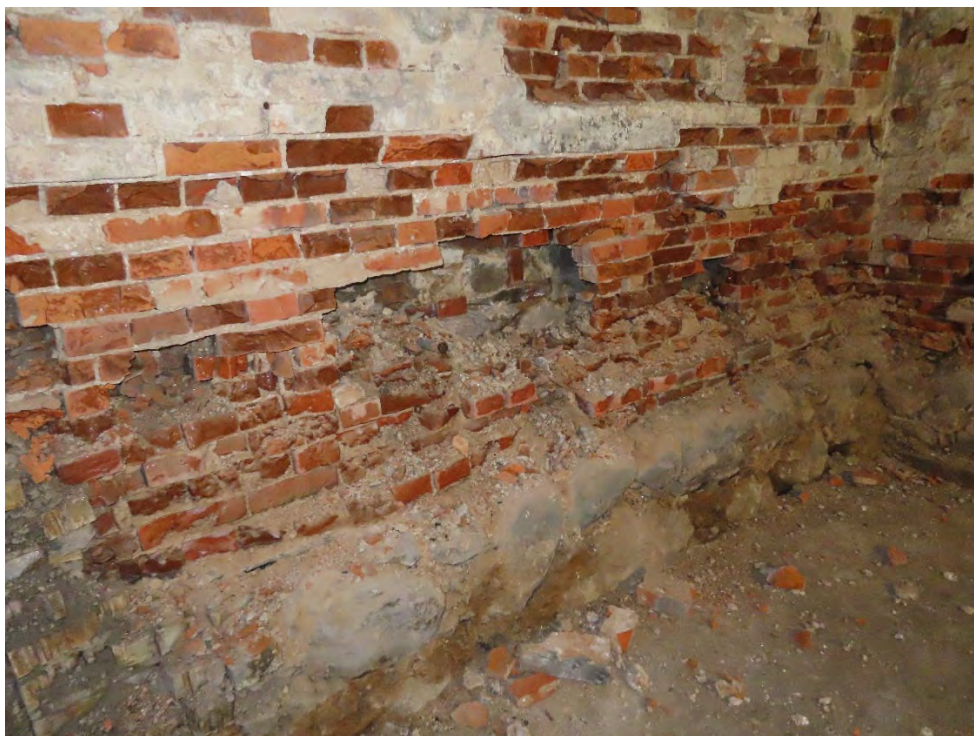
**19.** Pamatai įrengti be vertikalios hidroizoliacijos, pusrūsio lauko sienos mūras iki 1-2 plytų storio eroduotas, mūras drėgnas ir užterštas tirpiomis druskomis.

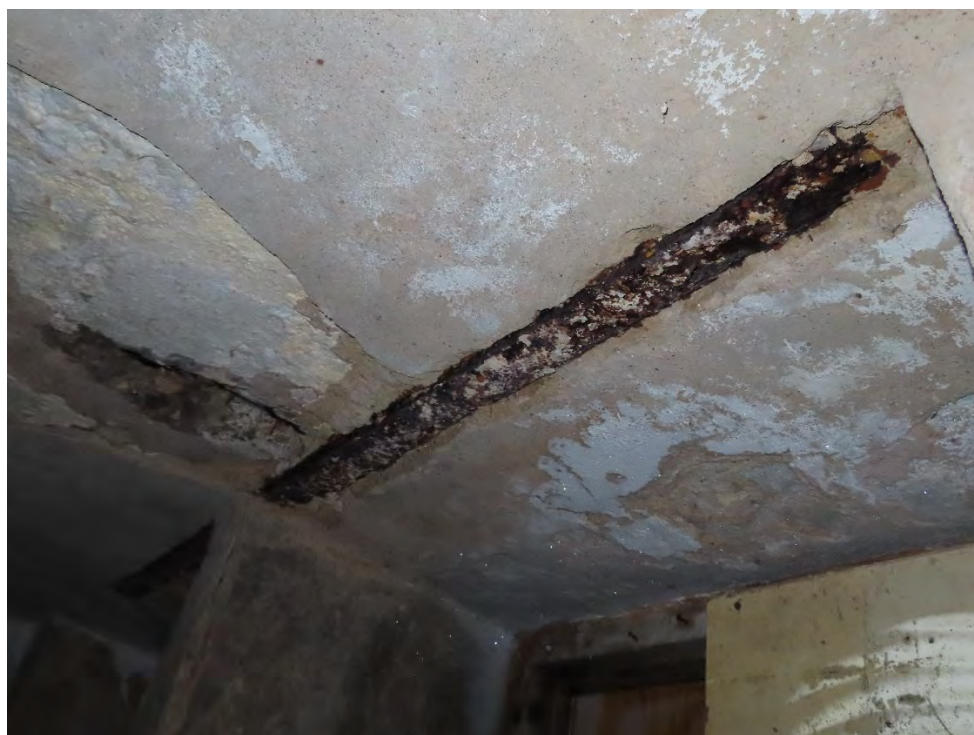
**20.** Pusrūsio perdangos metalinės sijos stipriai pažeistos korozijos ir sumažėjusio tūrio. Perdangos metalinės konstrukcijos turi avarinės būklės požymių pagal STR 1.03.01:2016 „Statybiniai tyrimai. Statinio avarija“ 1 priedo, 4.4. poz.).

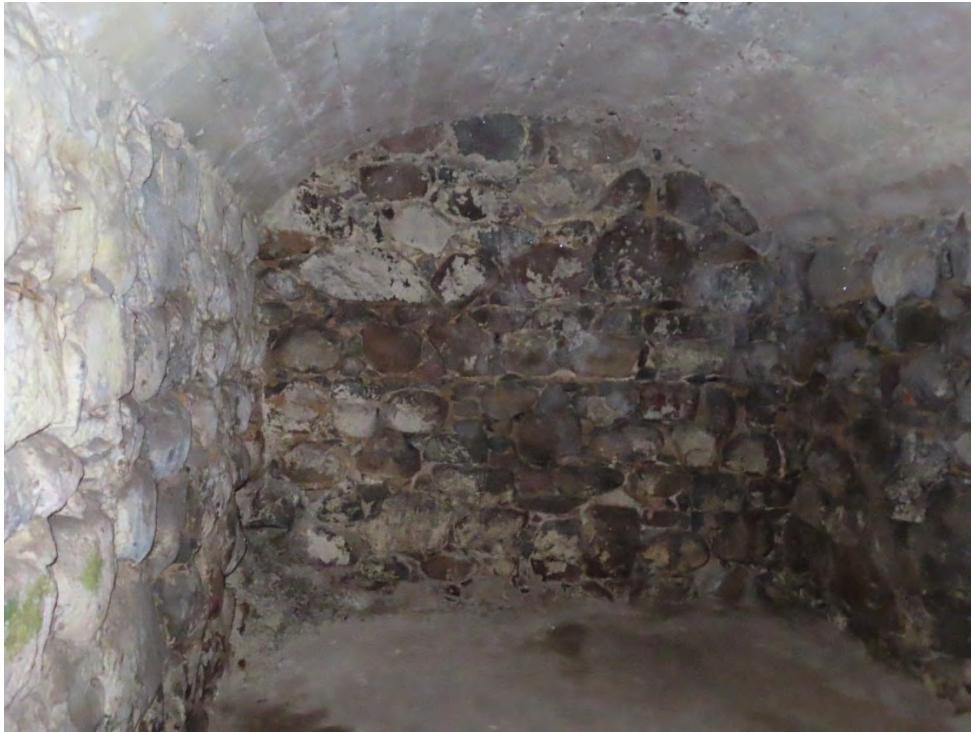
- 21.** Patalpoje tarp ašių 1-3 ir C-E sienos lauko riedulių mūro su gelžbetoninių cilindrinio skliautu. Lauko riedulių mūro siūlės pažeistos drėgmės, nerišlios ir ištrupėjusios

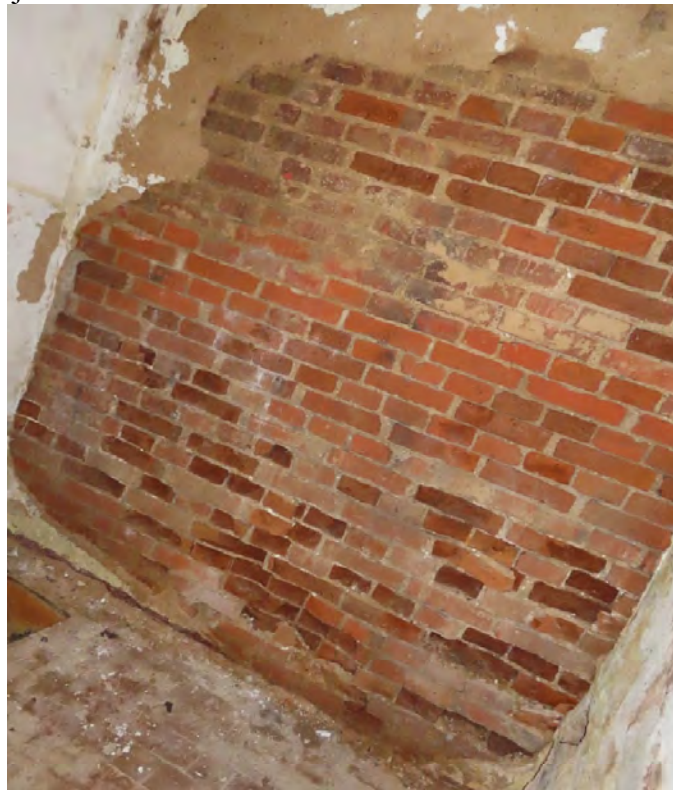
- 22.** Pamatai įrengti be vertikalios hidroizoliacijos, pusrūsio lauko sienos mūras iki 0,5 plytos storio eroduotas, mūras drėgnas ir užterštas tirpiomis druskomis.

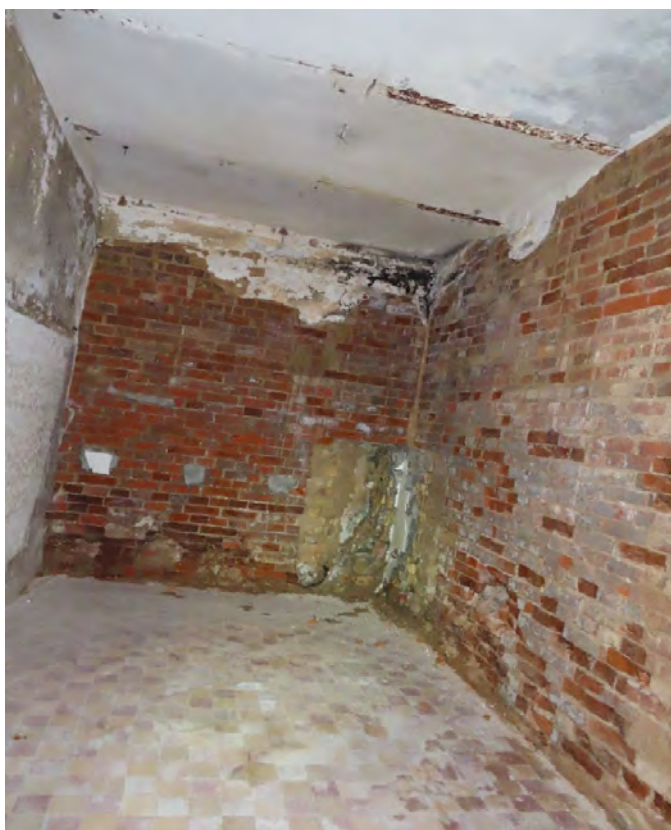
**23.** Pamatai įrengti be vertikalios hidroizoliacijos, pusrūsio lauko sienų mūras iki 0,5-1 plytos storio eroduotas, mūras drėgnas ir užterštas tirpiomis druskomis. Perdangos metalinės sijos pažeistos korozijos.

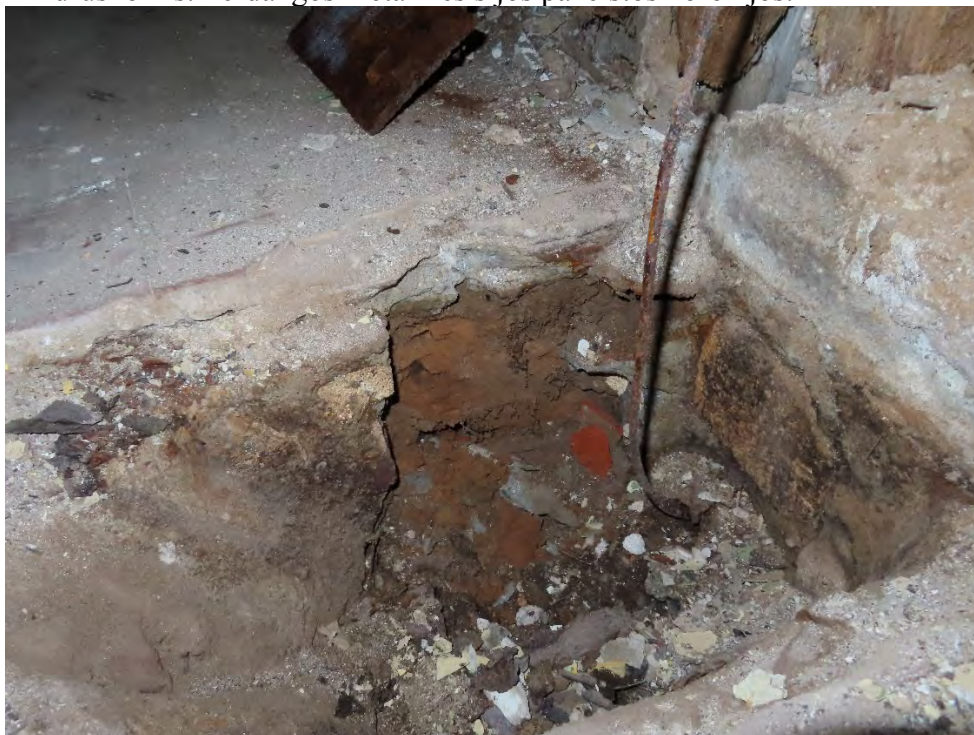
**24.** Zondažas nr.1. Pusrūsyje ant sutankinto grunto įrengtas 7 cm betono sluoksnis su 1 cm keraminių plytelių apdaila.

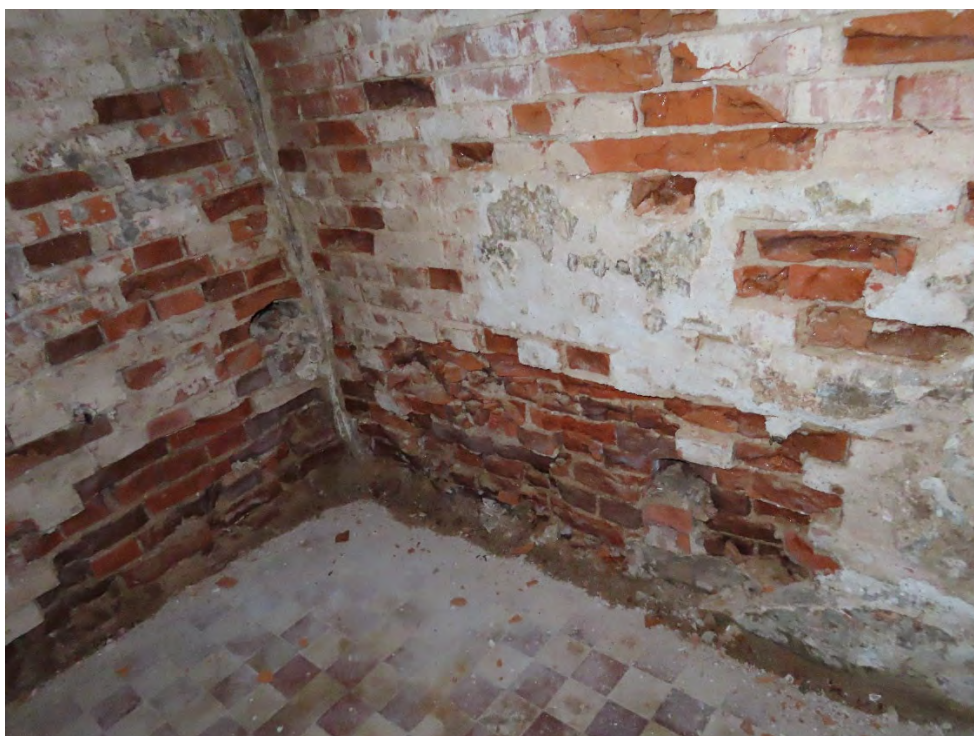
**25.** Pamatai įrengti be vertikalios hidroizoliacijos, pusrūsio lauko sienų mūras iki 0,5 plytos storio eroduotas, mūras drėgnas ir užterštas tirpiomis druskomis.

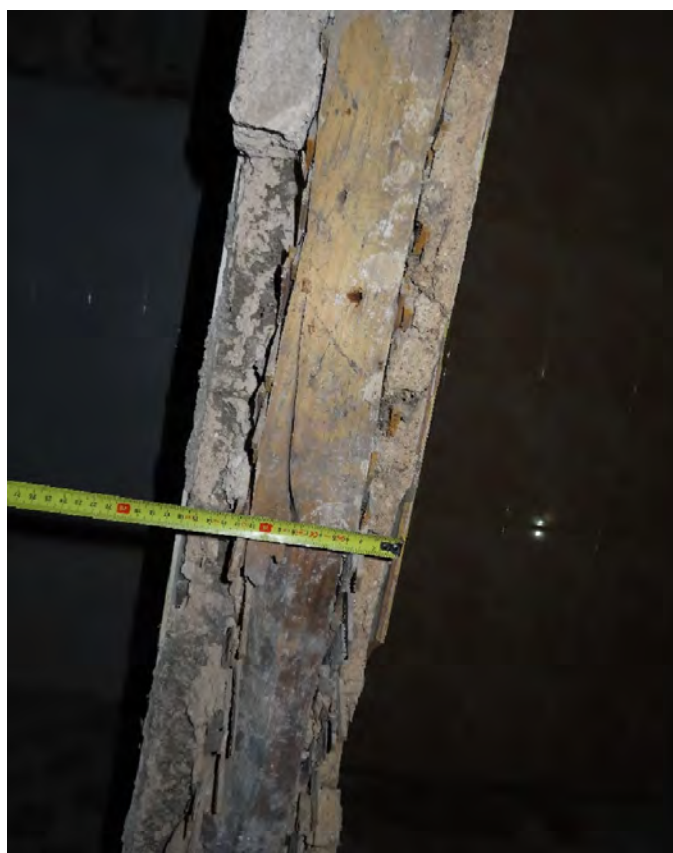
**26.** Medinės pertvaros pusrūsyje ~16-17 cm storio. Pertvaros iš abiejų pusių tinkuotos ant balanų, tinkas atšokęs nuo pagrindo ir sutrūkinėjęs. Medinis karkasas pažeistas puvinio

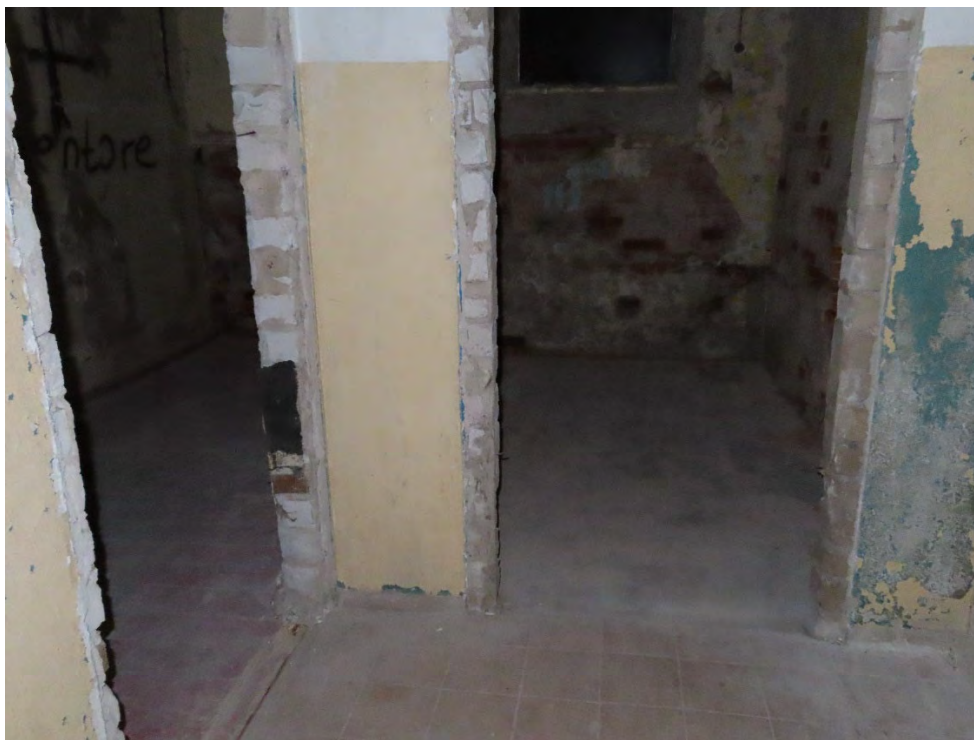
**27.** Mūrinės pertvaros pusrūsyje ~15 cm storio, išmūrytos iš silikatinių plytų.

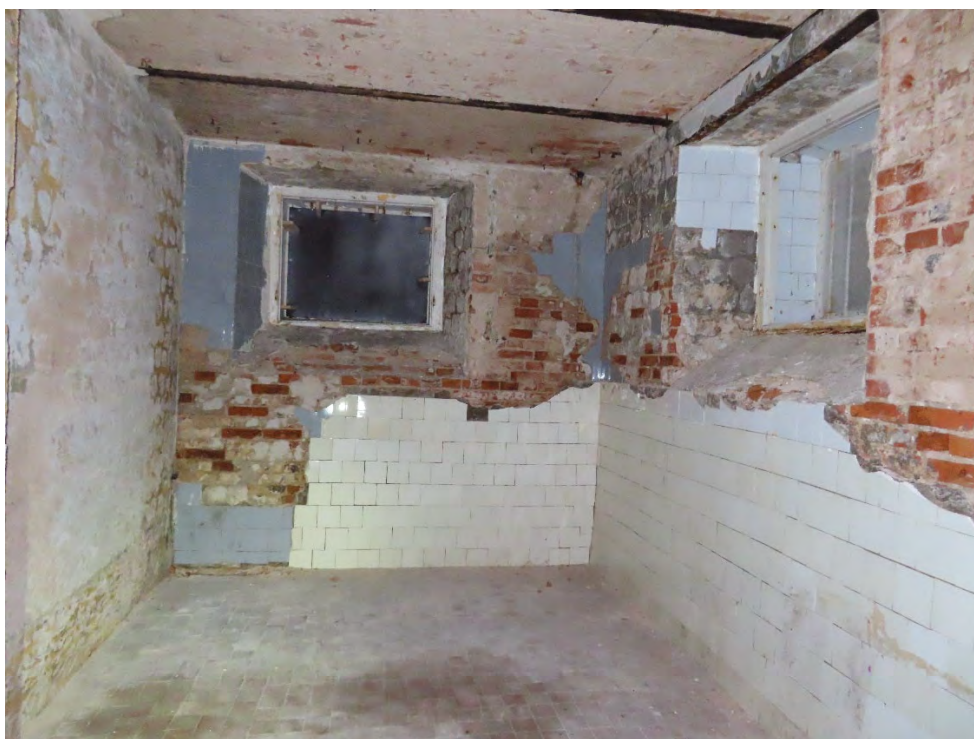
**28.** Pamatai įrengti be vertikalios hidroizoliacijos, pusrūsio lauko sienų mūras iki 0,5 plytos storio eroduotas, mūras drėgnas ir užterštas tirpiomis druskomis, dalis plytelių apdailos nukritusi. Perdangos metalinės sijos stipriai pažeistos korozijos.

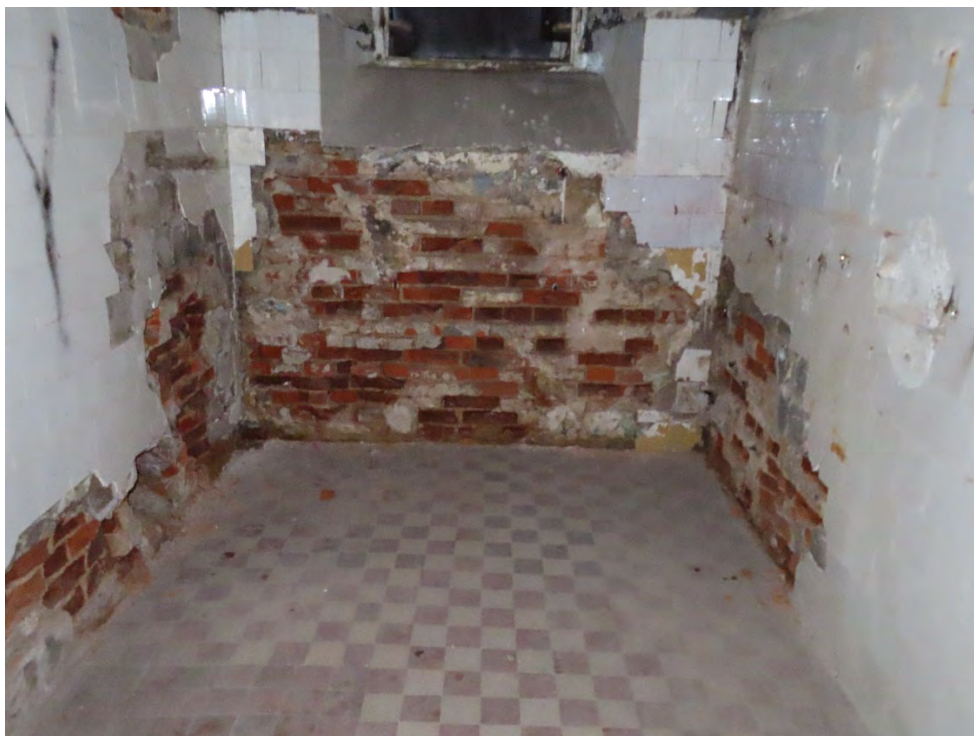
- 29.** Pamatai įrengti be vertikalios hidroizoliacijos, pusrūsio lauko sienų mūras iki 0,5 plytos storio eroduotas, mūras drėgnas ir užterštas tirpiomis druskomis, dalis plytelių apdailos nukritusi.

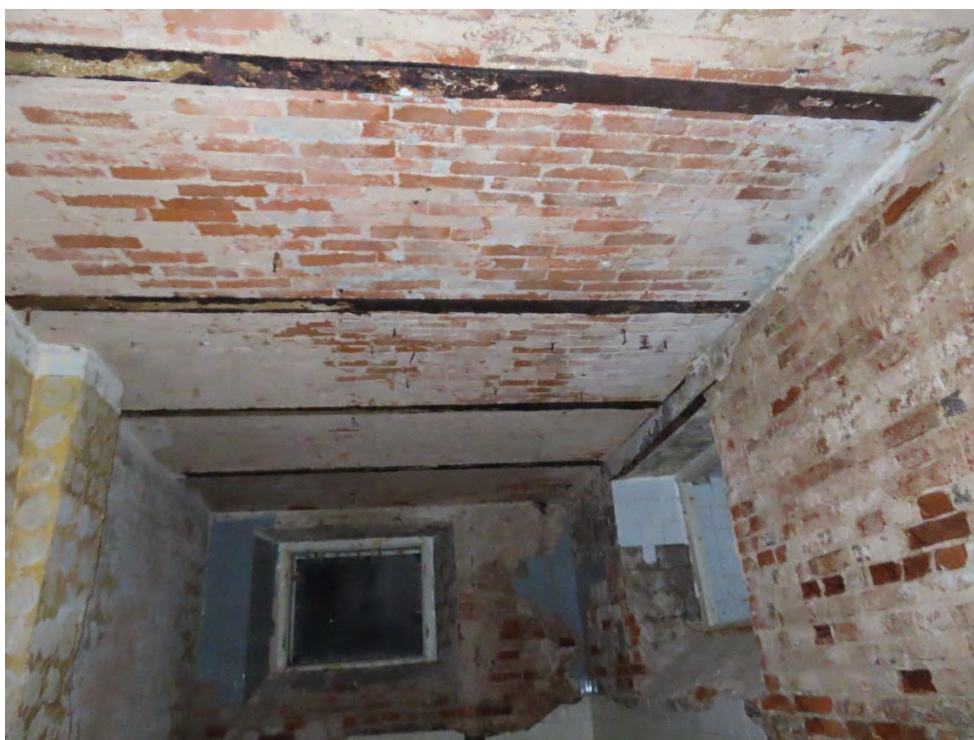
- 30.** Perdangos metalinės sijos stipriai pažeistos korozijos ir sumažėjusio tūrio. Perdangos metalinės konstrukcijos turi avarinės būklės požymių pagal STR 1.03.01:2016 „Statybiniai tyrimai. Statinio avarija“ 1 priedo, 4.4. poz.).
