| Statinio projekto pavadinimas | Visuomeninių pastatų grupės - gydymo paskirties pastato (unikalus nr. 4194-0323-6014) rekonstravimo ir paskirties keitimo į visuomeninių pastatų grupės - kultūros paskirties pastatą, pagalbinių pastatų grupės - pagalbinių ūkio paskirties pastato (unikalus nr. 4194-0323-6103) rekonstravimo, pagalbinių pastatų grupės - pagalbinių ūkio paskirties pastato statybos, transporto pastatų grupės - garažo pastato (unikalus nr. 4194-0323-6047) ir visuomeninių pastatų grupės - gydymo paskirties pastato (unikalus nr. 4194-0323-6090) griovimo, Vilniaus r. sav. Paberžės sen., Vyžulionių vs. 7, projektas | | | |
| Statinio projekto etapas | Projektiniai pasiūlymai | | | |
| Statinio projekto dalis | Bendroji | | | |

PROJEKTO SUDĖTIES ŽINIARAŠTIS

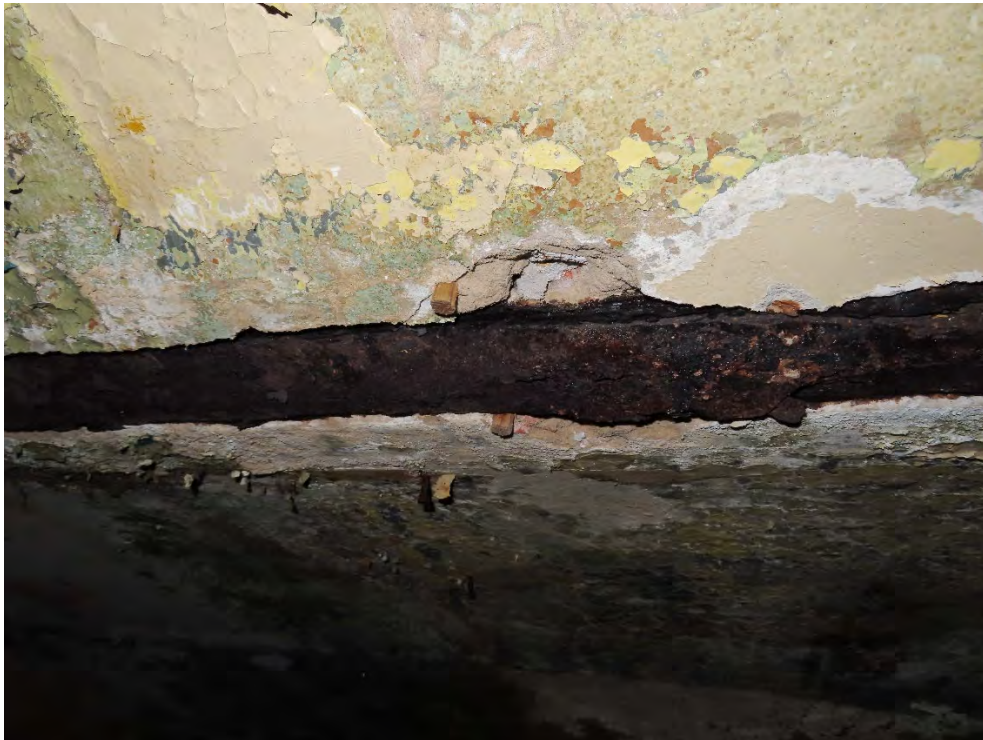
- 31.** Perdangos metalinė sija stipriai pažeistos korozijos ir sumažėjusio tūrio, matomi metalo atsisluoksniavimai. Perdangos metalinės konstrukcijos turi avarinės būklės požymių pagal STR 1.03.01:2016 „Statybiniai tyrimai. Statinio avarija“ 1 priedo, 4.4. poz.).

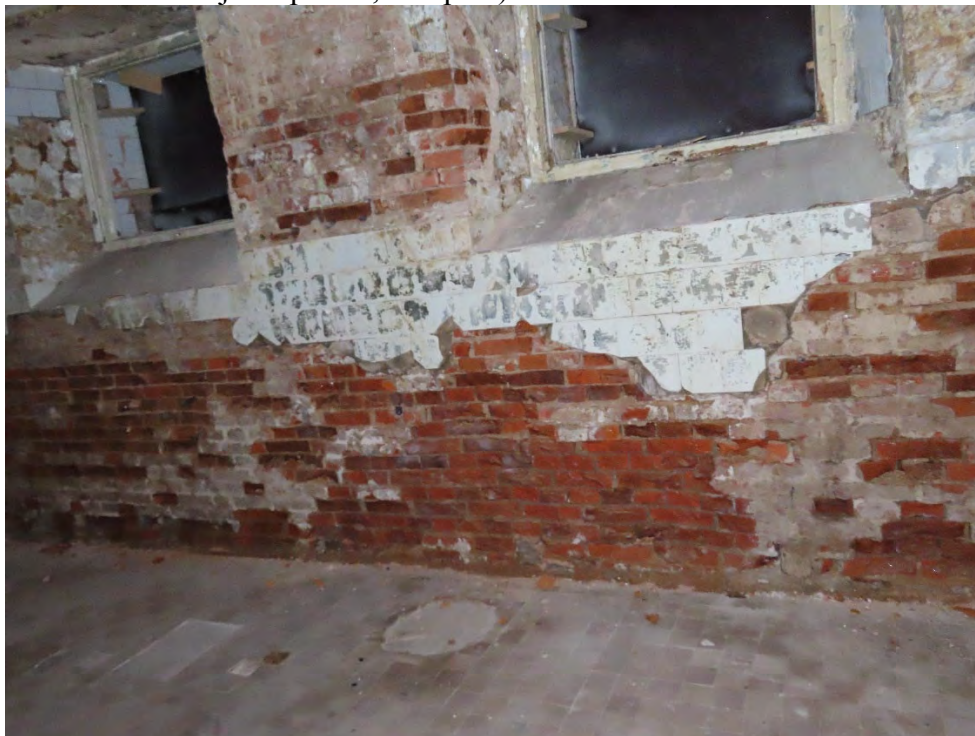
- 32.** Pamatai įrengti be vertikalios hidroizoliacijos, pusrūsio lauko sienų mūras iki 0,5 plytos storio eroduotas, mūras drėgnas ir užterštas tirpiomis druskomis, dalis plytelių apdailos nukritusi.

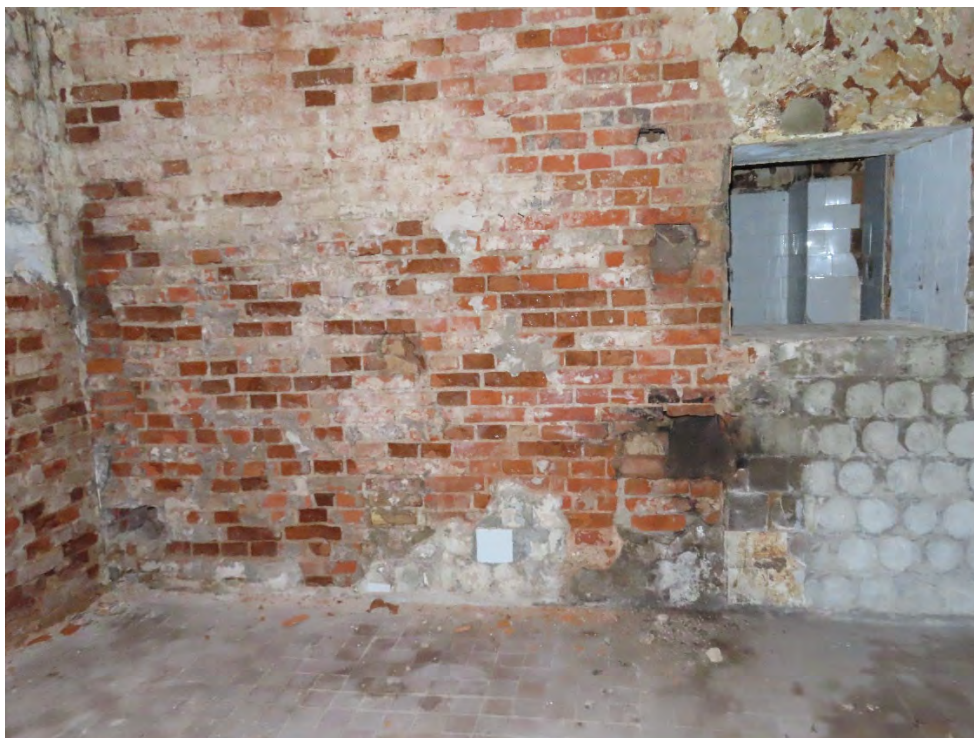
- 33.** Pamatai įrengti be vertikalios hidroizoliacijos, pusrūsio lauko sienų mūras iki 1 plytos storio eroduotas, mūras drėgnas ir užterštas tirpiomis druskomis.

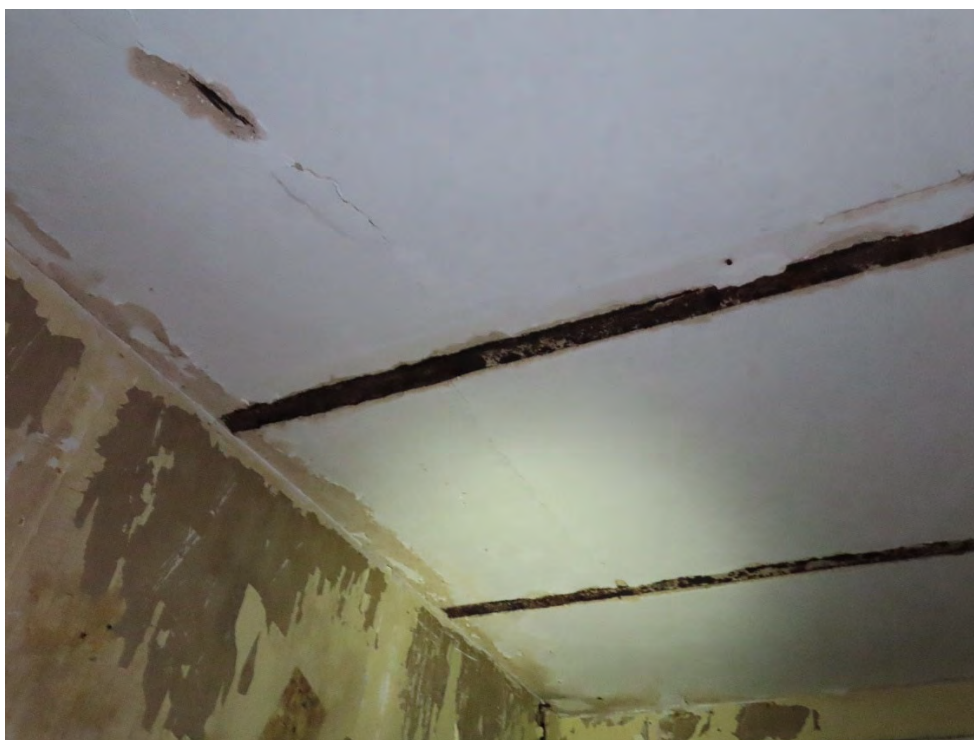
- 34.** Perdangos metalinės sijos stipriai pažeistos korozijos ir sumažėjusio tūrio. Perdangos metalinės konstrukcijos turi avarinės būklės požymių pagal STR 1.03.01:2016 „Statybiniai tyrimai. Statinio avarija“ 1 priedo, 4.4. poz.).

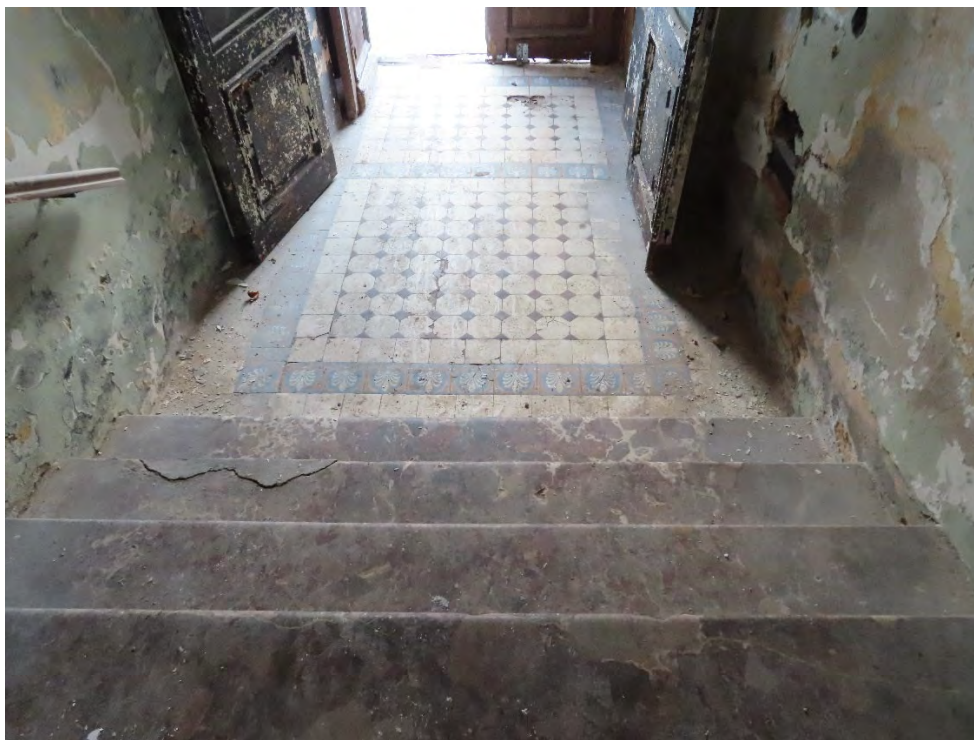
**35.** Koridoriaus patalpoje laiptų pakopos betoninės su 4 cm betoninėmis marmurą imituojančiomis antpakopėmis. Antpakopės vietomis sutrūkinėjusios, atskilusios vietos nekokybiškai remontuotos remontiniu betonu.

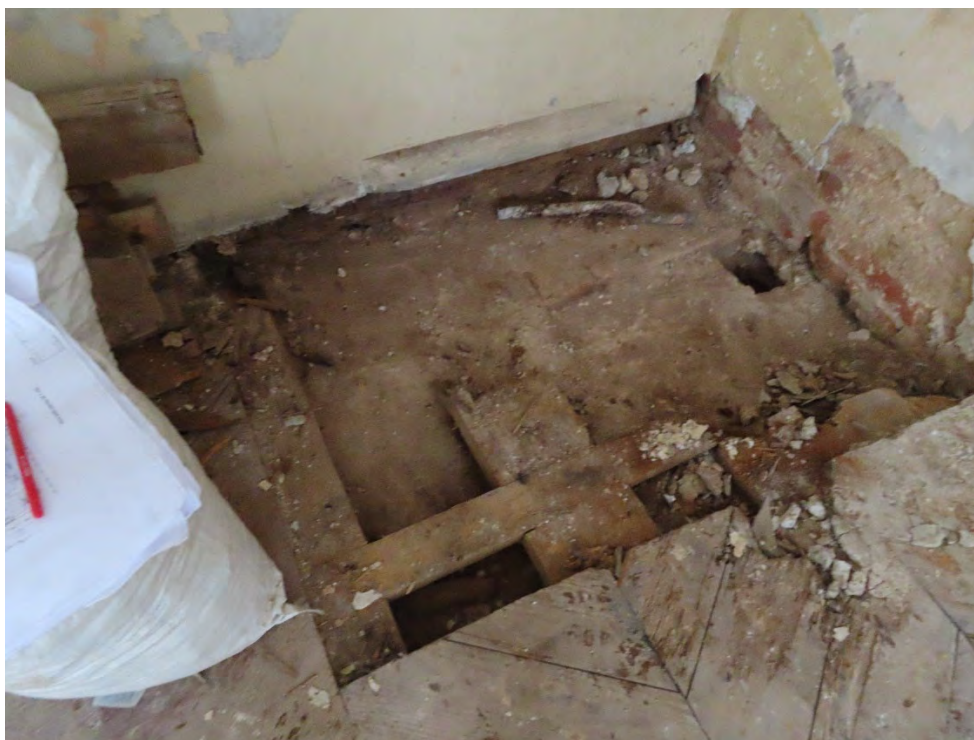
**36.** Zondazas nr.2. Eglute išklotos medinės grindinės lentos įrengtos ant medinių 60(h)x180 mm gulekšnių, išdėstytų ~30 cm žingsniu. Gulekšniai pakloti ant statybinio laužo ir mūrinių skliautukų tarp metalinių sijų.

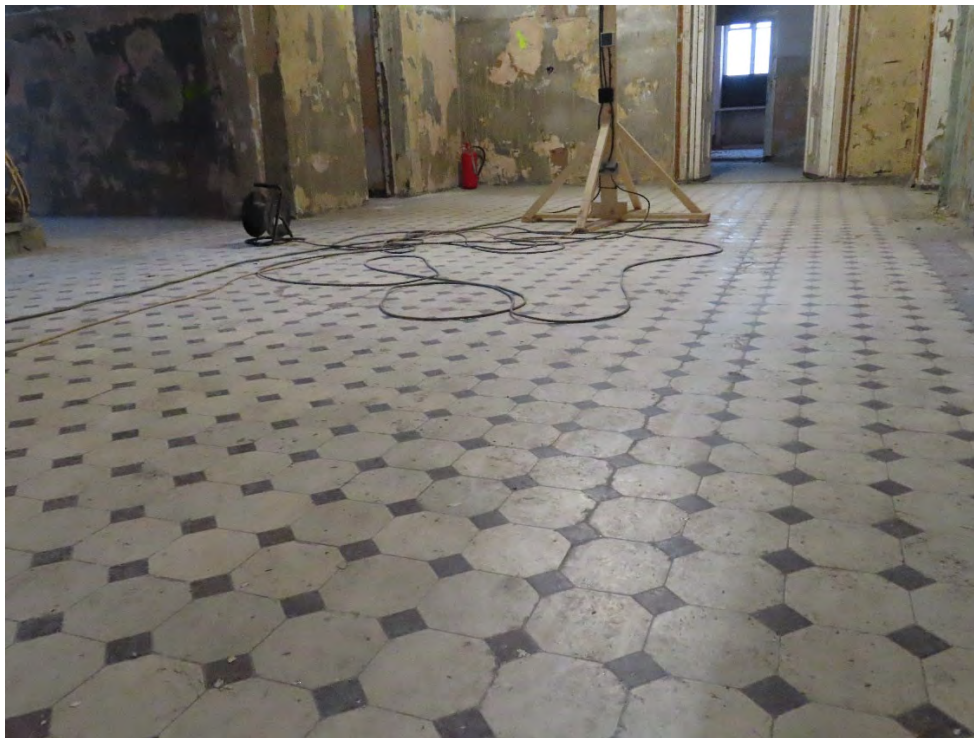
**37.** Pirmo aukšto vestibulyje grindys išklotos metlacho plytelėmis. Grindų konstrukcija ~10cm patalpos viduryje pasėdusi.

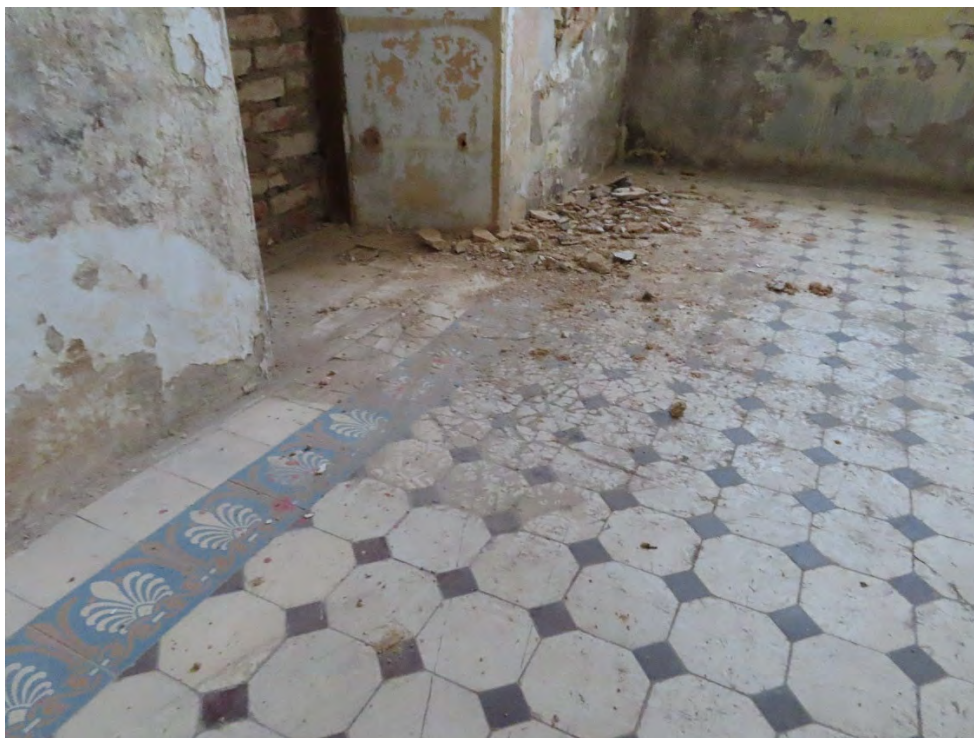
**38.** Pirmo aukšto patalpoje tarp ašių 6-7 ir C-D, grindų konstrukcija ties durų anga pasėdusi, metlacho plytelės sutrūkinėjusios ir atšokusios nuo pagrindo, fragmentai suskaldyti, būtina keisti naujais gaminiais.

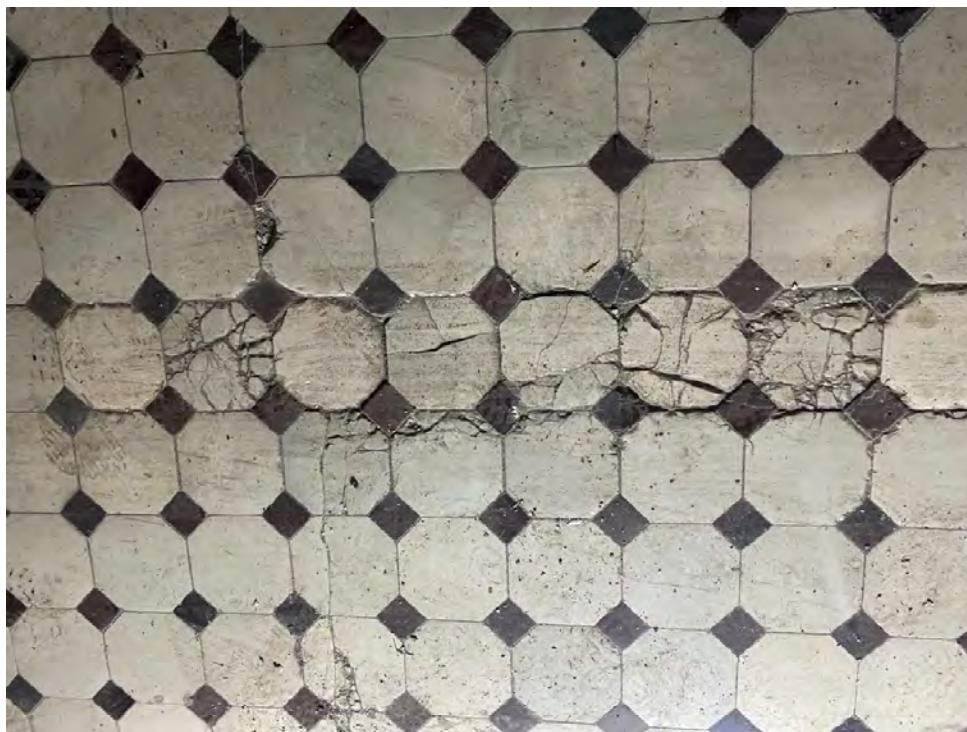
**39.** Metlacho plytelės sutrūkinėjusios ir atšokusios nuo pagrindo, fragmentai suskaldyti, būtina keisti naujais gaminiais.

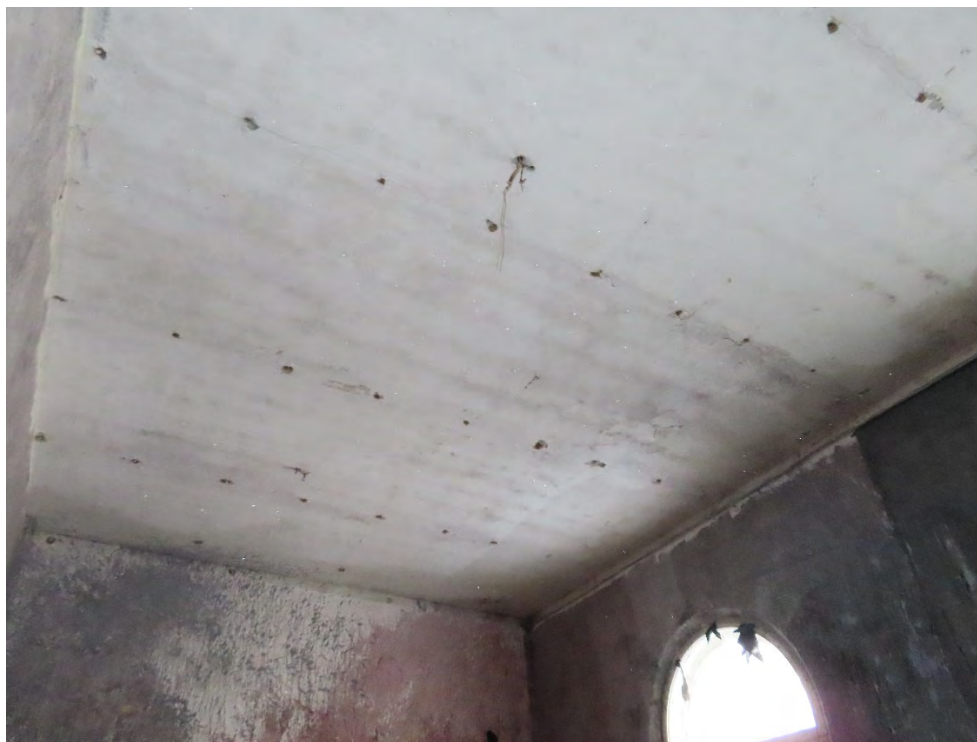
**40.** Sovietmečio laikotarpiu įrengto priestato tarp ašių I-J perdanga gelžbetoninės su metalinėmis sijomis išdėstytomis ~1,0-1,1 m žingsniu. Metalinių sijų vietose perdangos betonas sutrūkinėjęs.

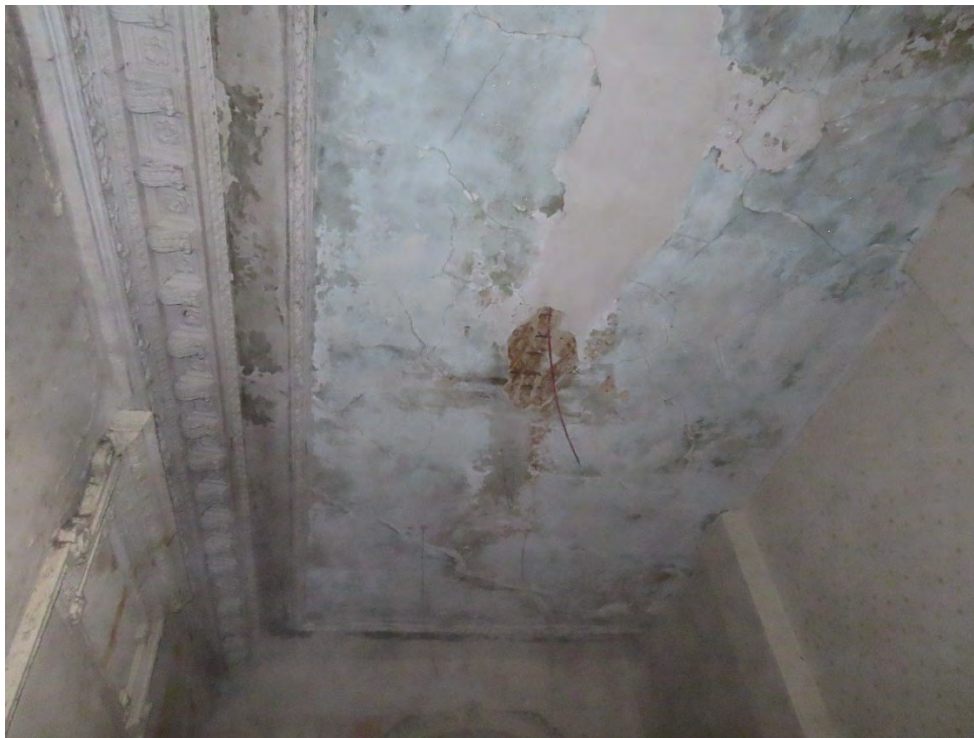
**41.** Atskirų patalpų lubose išlikę gipsiniai puošybos elementai. Pirmo aukšto perdanga medinė, tinkuota ant balanų. Tinkas drėgnas, sutrūkinėjęs ir atšokęs nuo pagrindo.

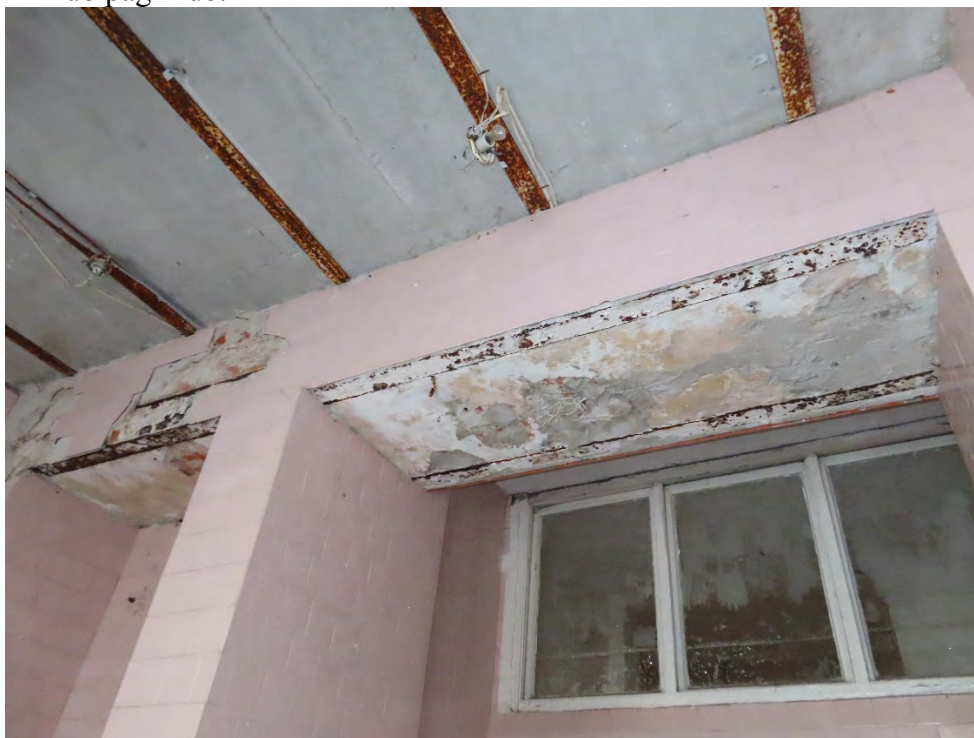
**42.** Sovietmečio laikotarpiu įrengto priestato tarp ašių 1-3 perdanga iš surenkamų gelžbetoninių perdangos plokščių su tarpuose įrengtomis ~180(h)x90 mm metalinėmis sijomis. Iškirtose sienų angose įrengtos metalinės I 240(h)x115 mm dvitėjinių sijų sąramos.

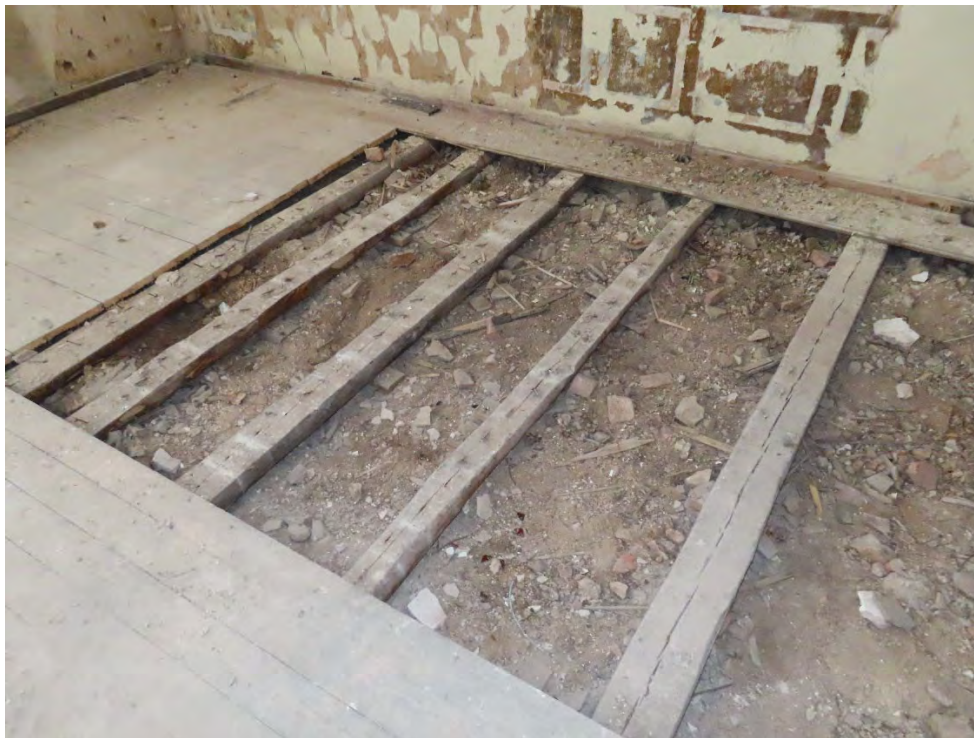
**43.** Zondazas nr.3. 3 cm storio grindinės lentos įrengtos ant medinių 100(h)x180 mm gulekšnių, išdėstytų ~50-60 cm žingsniu. Gulekšniai pakloti ant statybinio laužo ir mūrinių skliautukų tarp metalinių sijų.

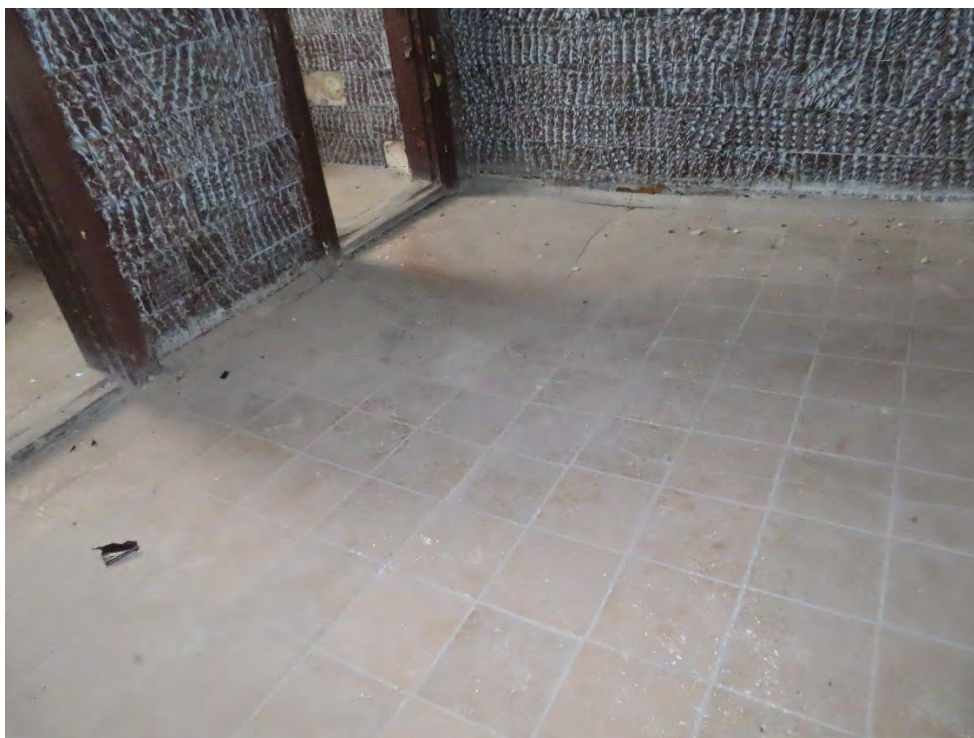
**44.** Avarinės būklės požymių turinčios perdanga pasėdusi ~15-20 cm. Ant perdangos besiremiančios pertvaros pasėdusios ir sutrūkinėjusios.

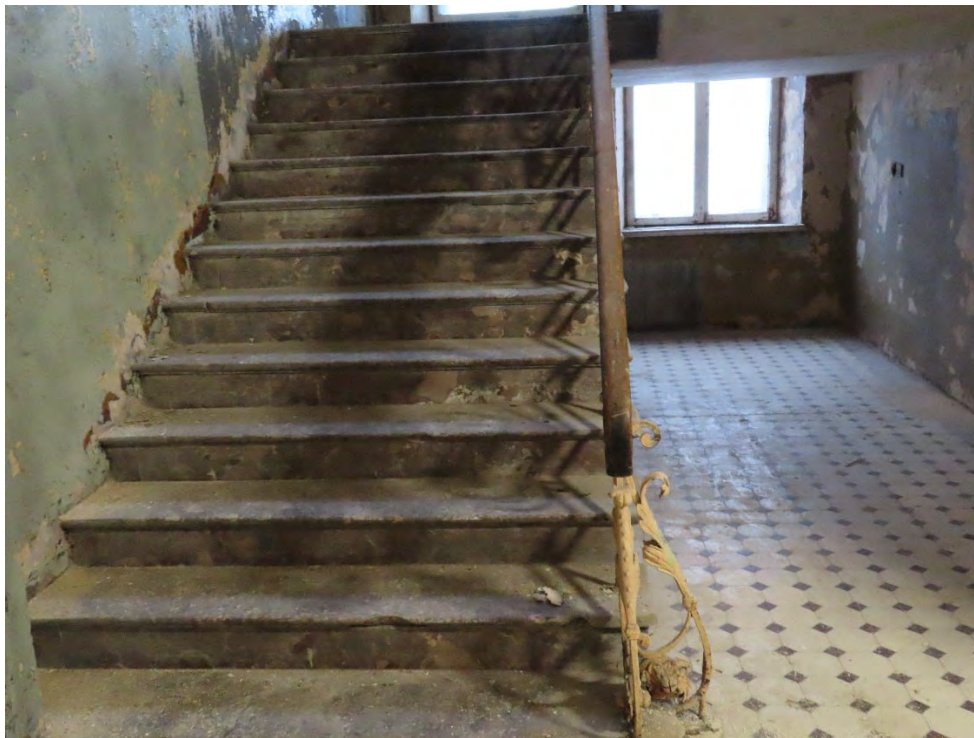
45. Vestibiulyje laiptai į antrą aukštą gelžbetoniniai su marmurą imituojančiomis betoninėmis antpakopėmis su augalinio motyvo kalto metalo laiptų turėklais ir mediniu profiliuotu porankiu. Antpakopės vietomis sutrūkinėjusios, kraštai nuskilę. Atskilusios vietos nekokybiškai atstatytos remontiniu betonu.

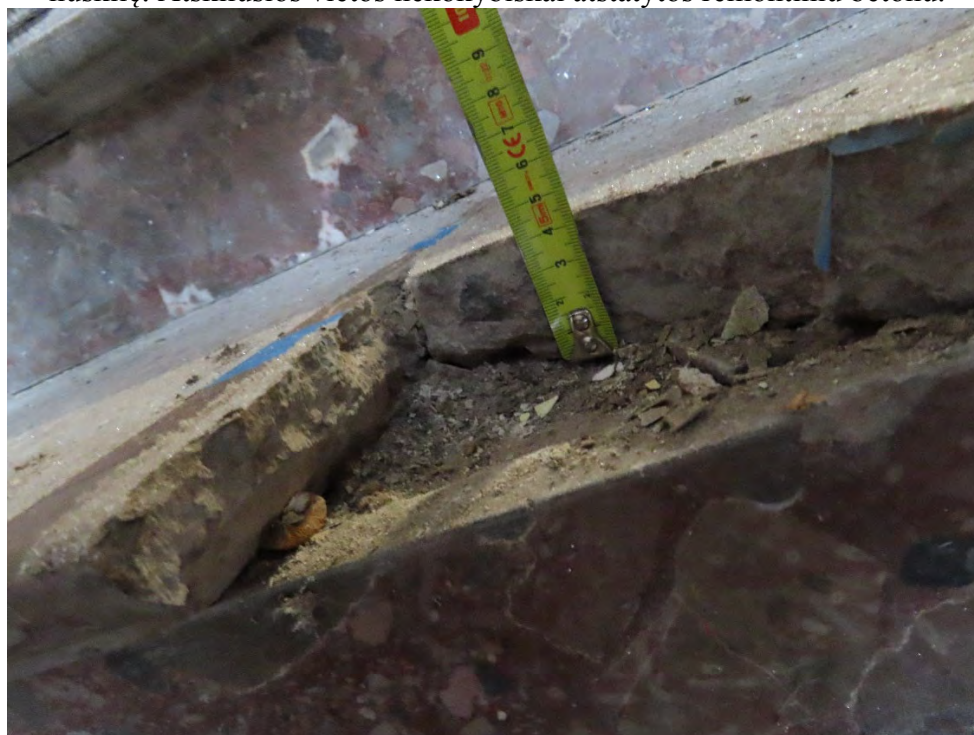
46. Gelžbetoninių laiptų marmurą imituojančios betoninės antpakopės 4 cm storio, sanatorijos laikotarpiu dėl neatsakingo naudojimo daugumos antpakopių kraštai nuskilę.

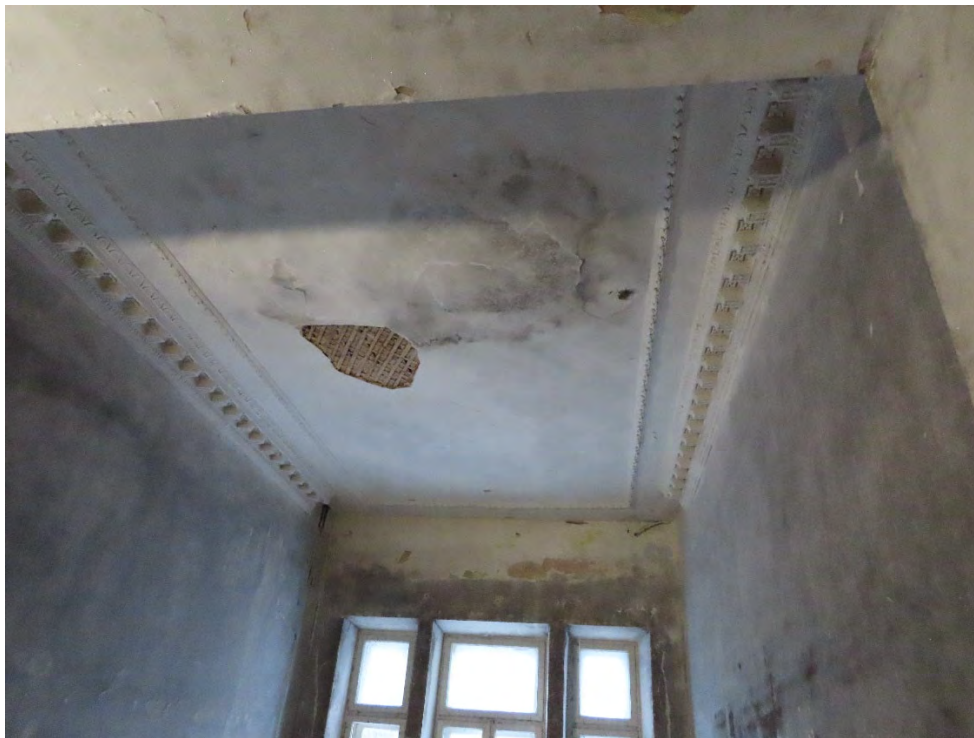
**47.** Stogo pratekėjimų vietose medinės perdangos konstrukcijos pažeistos drėgmės ir puvinio, pažeistas tinkas atsokęs nuo pagrindo ir vietomis nukritęs.

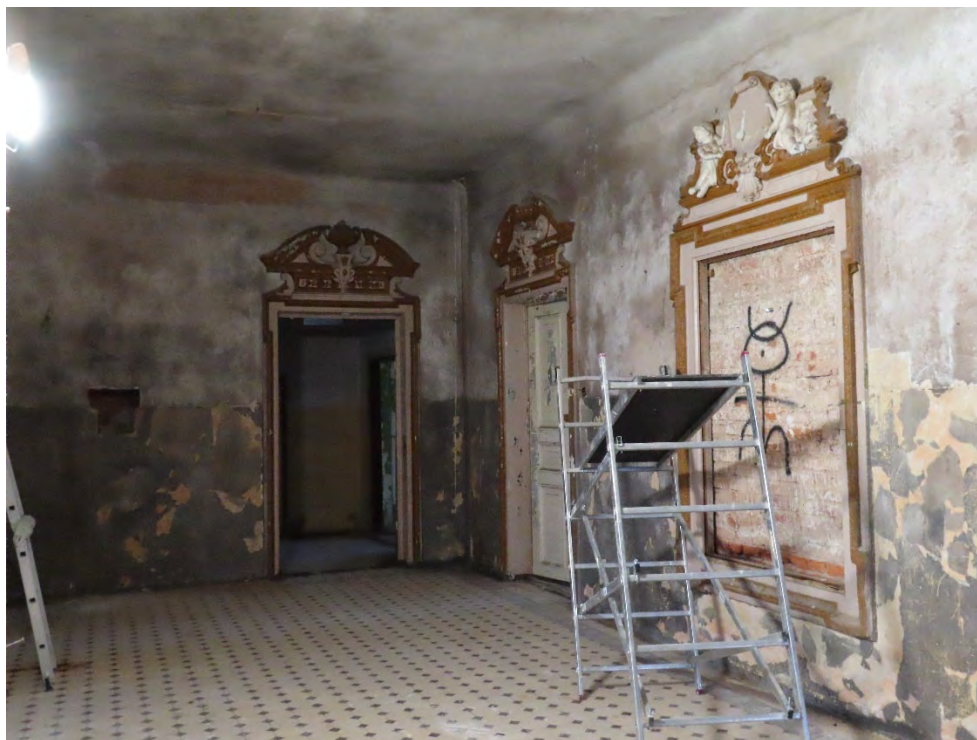
**48.** Antro aukšto vestibulyje grindys išklotos metlacho plytelėmis. Durys į patalpas ornamentuotos apvadais ir ornamentuotos supraportais su vazomis.

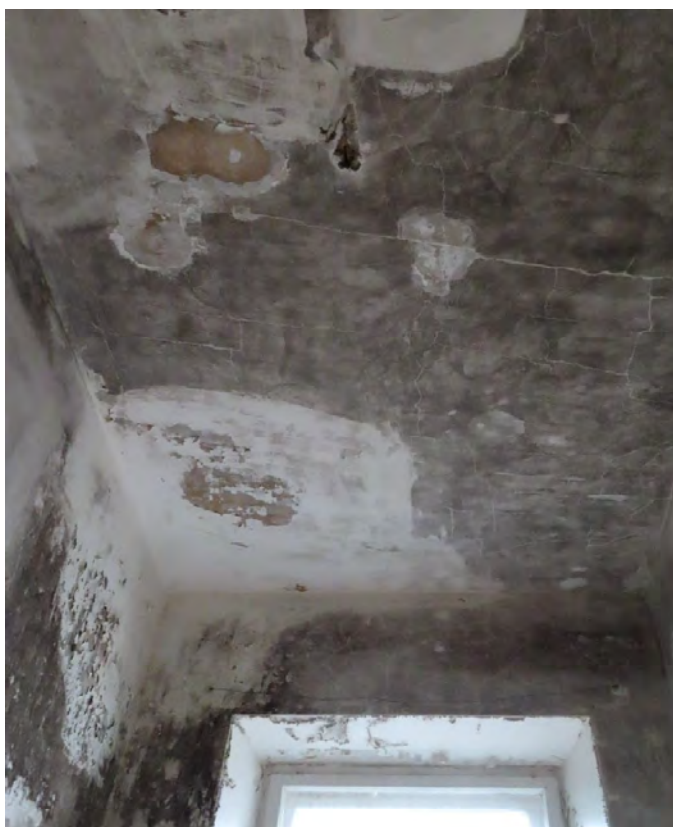
**49.** Stogo pratekėjimų vietose lubų ir sienų tinko apdaila pažeista drėgmės. Pažeistas tinkas lubose sutrūkinėjęs ir atšokęs nuo pagrindo.

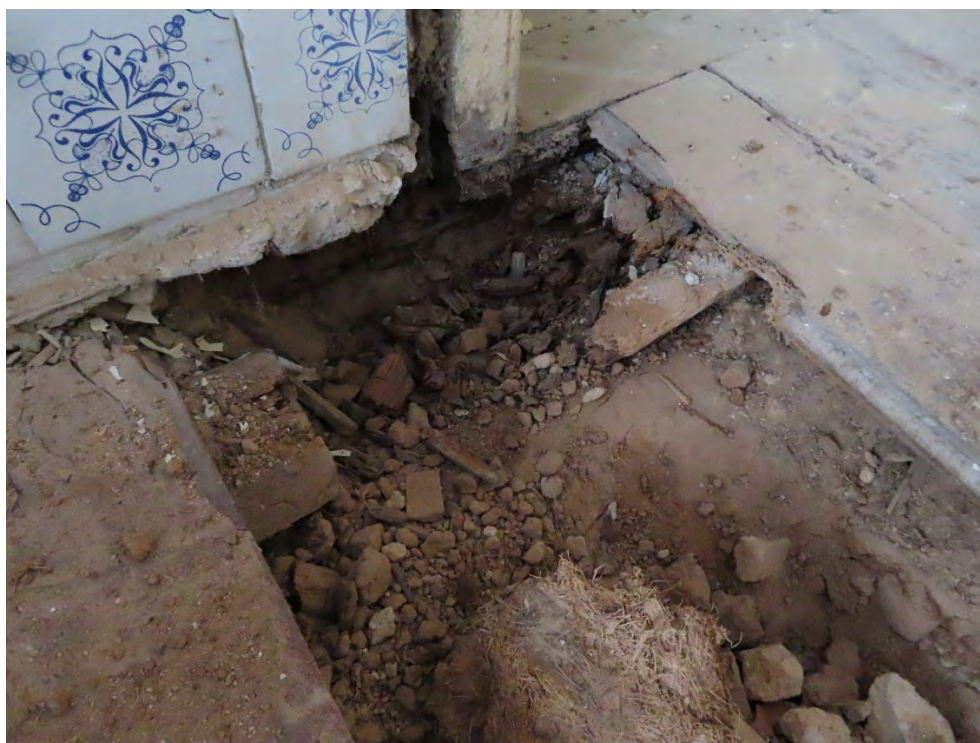
**50.** Zondažas nr.4. Visiškai supuvusi medinės perdangos sija ~280(h)x220 mm. Tarp sijų įrengtas molio ir statybinio laužo užpildas. Ant perdangos sijų įrengtos grindinės lentos vietomis pažeistos puvinio, grindų konstrukcija įlinkusi.

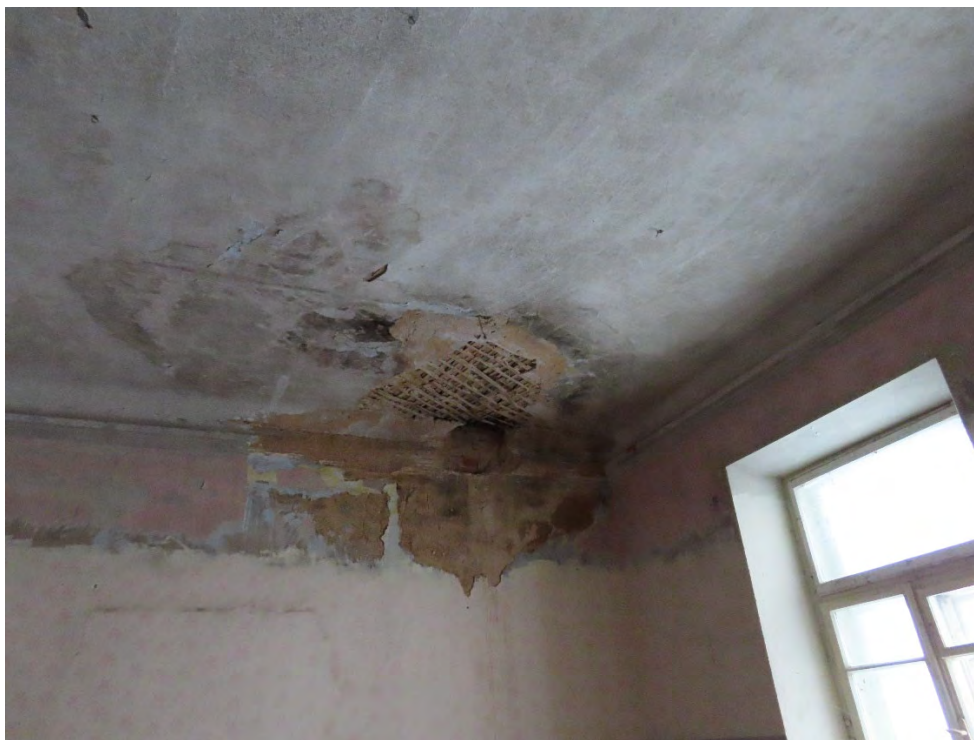
**51.** Stogo pratekėjimų vietose medinės perdangos konstrukcijos ir paklotai pažeisti drėgmės ir puvinio, pažeistas tinkas atšokęs nuo pagrindo ir vietomis nukritęs.

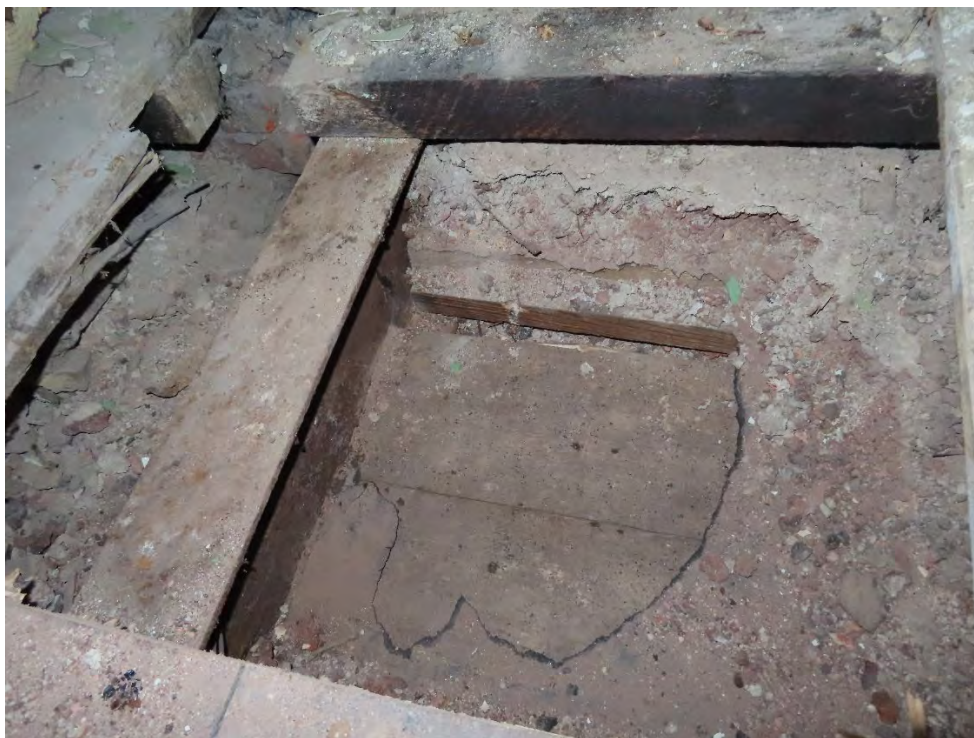
**52.** Zondažas nr.5. Pirmo aukšto perdanga gelžbetoninė ~10cm perdanga įrengta tarp metalinių 240(h)x115 mm sijų. Ant perdangų įrengtas ~150 mm keramzito ir statybinio laužo užpildas. Ant metalinių sijų įrengti 100(h)x70 mm gulekšniai ir 30 mm grindinių lentų paklotas.

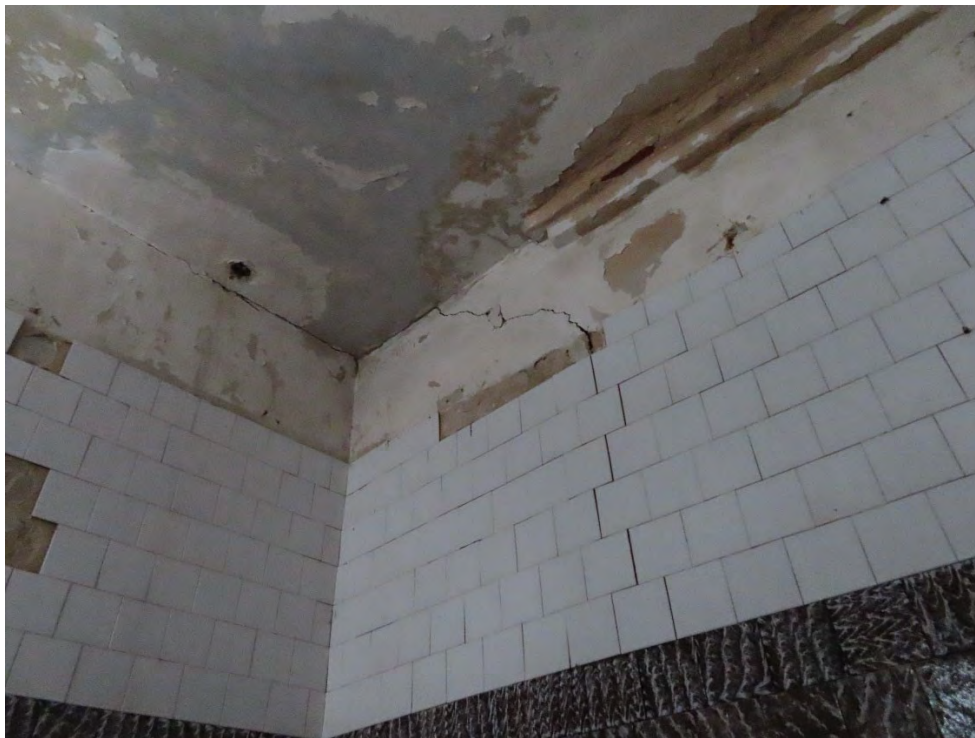
**53.** Dėl gelžbetoninės perdangos įlinkių, ant perdangos besiremiančios pertvaros pasėdusios ir sutrūkinėjusios.

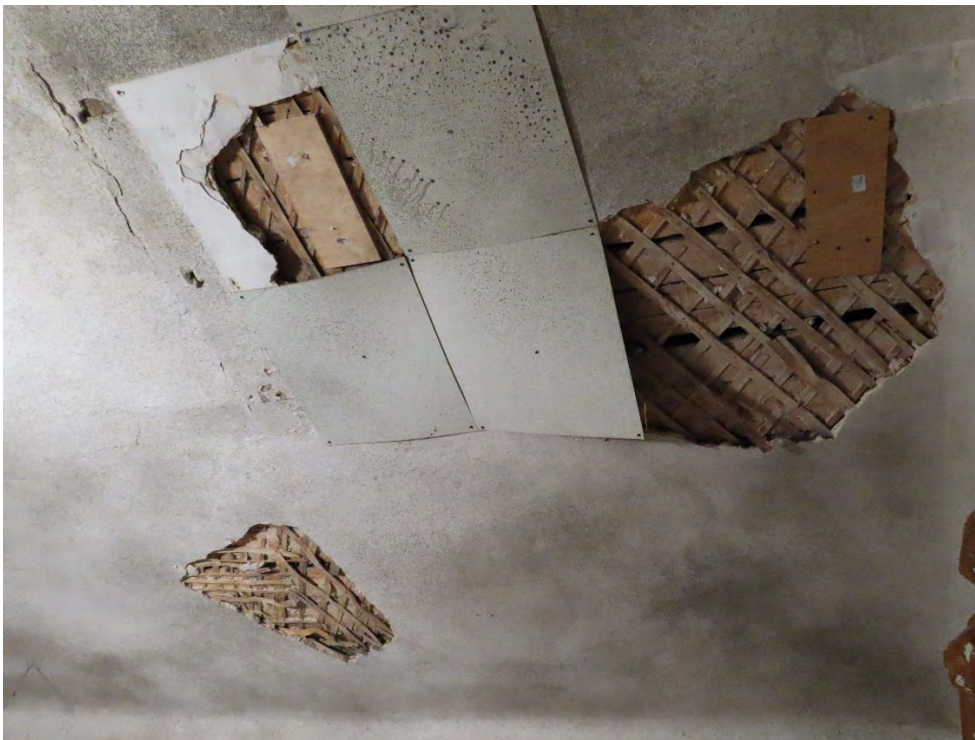
**54.** Stogo pratekėjimų vietose drėgmės pažeistas tinkas atšokęs nuo pagrindo ir vietomis nukritęs.

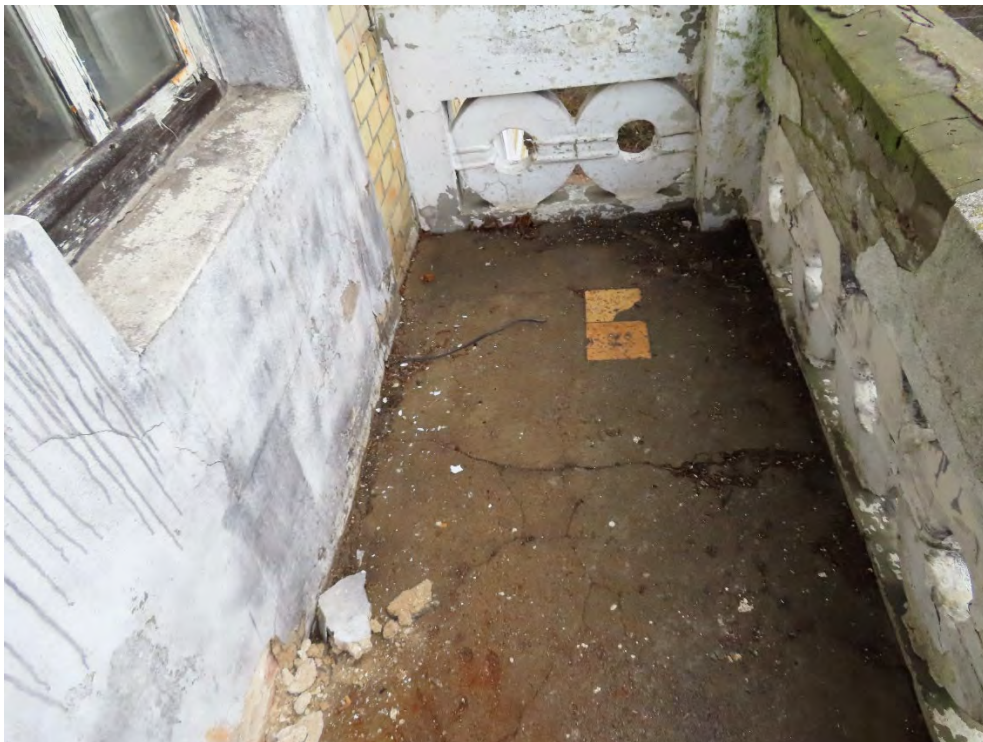
**55.** Balkono grindų betonas sutrūkinėjęs ir ištrupėjęs. Betoninio ornamentuoto turėklo viršutinės dalies betonas suskilinėjęs, vietomis ištrupėjęs.

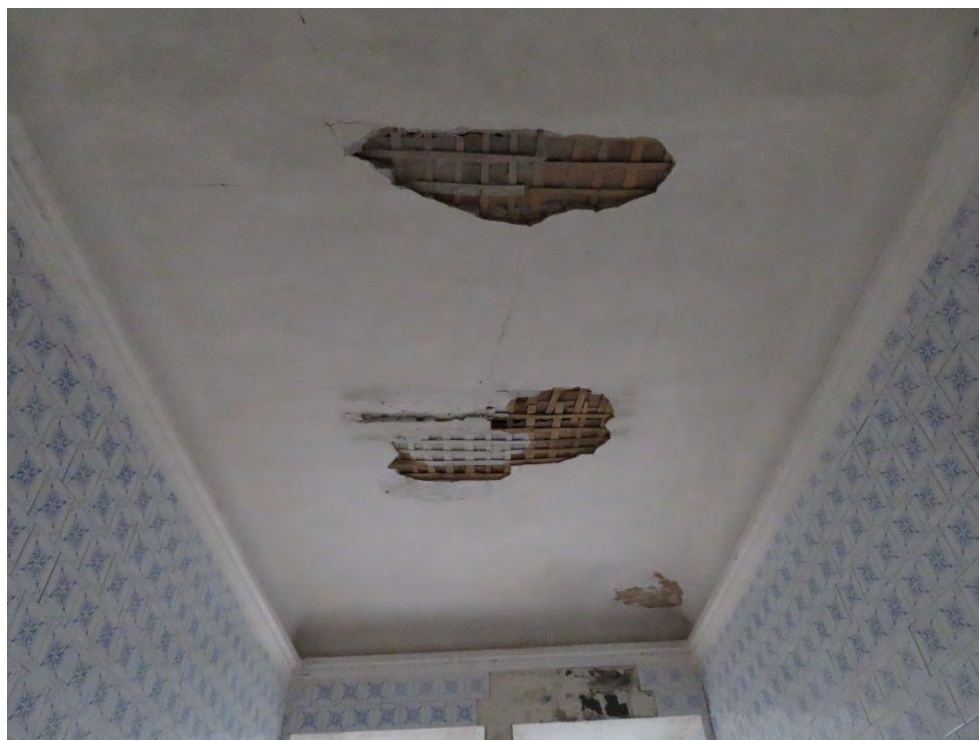
**56.** Stogo pratekėjimų vietose drėgmės pažeistas tinkas atšokęs nuo pagrindo ir vietomis nukritęs.

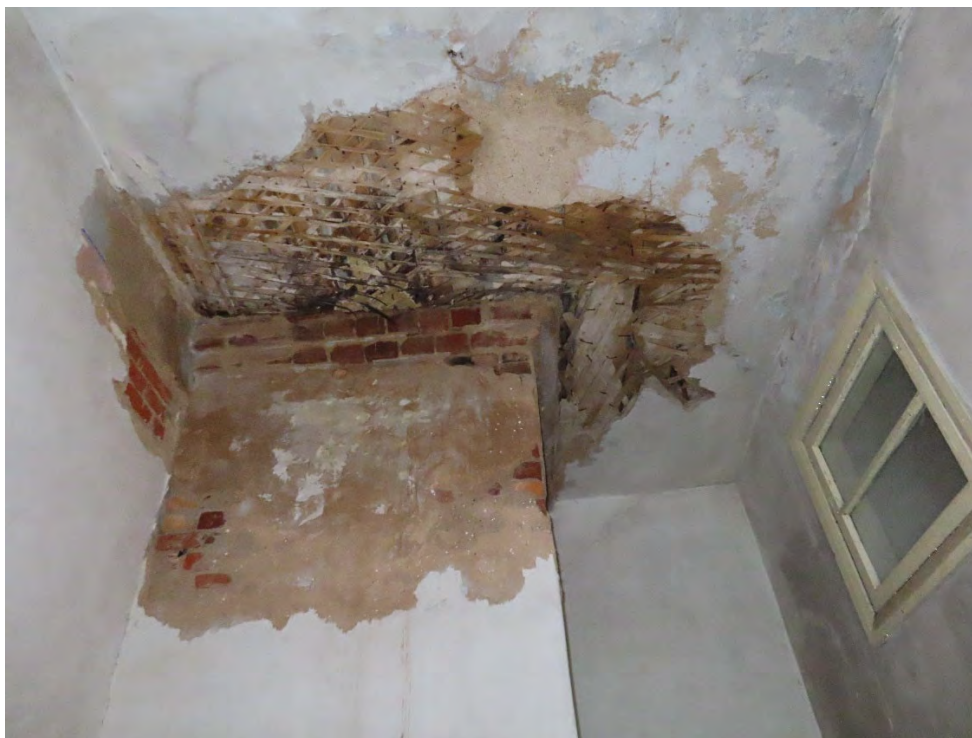
**57.** Stogo pratekėjimo vietoje ties dūmtraukiu, medinės perdangos konstrukcijos ir paklotai pažeisti drėgmės ir puvinio, pažeistas tinkas atšokęs nuo pagrindo ir vietomis nukritęs.

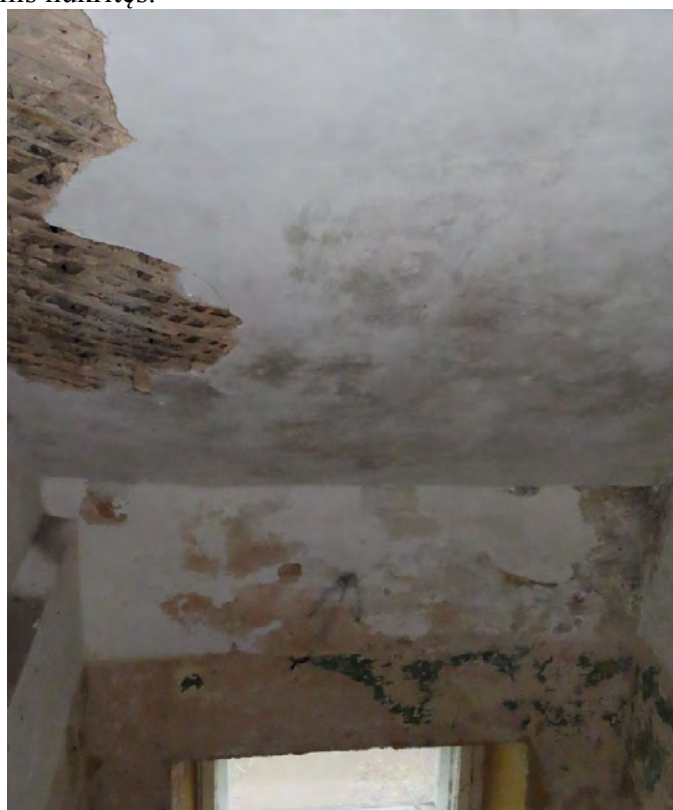
**58.** Laiptinės dalyje dėl stogo pratekėjimų medinės perdangos konstrukcijos ir paklotai pažeisti drėgmės ir puvinio, pažeistas tinkas atšokęs nuo pagrindo ir nukritęs.

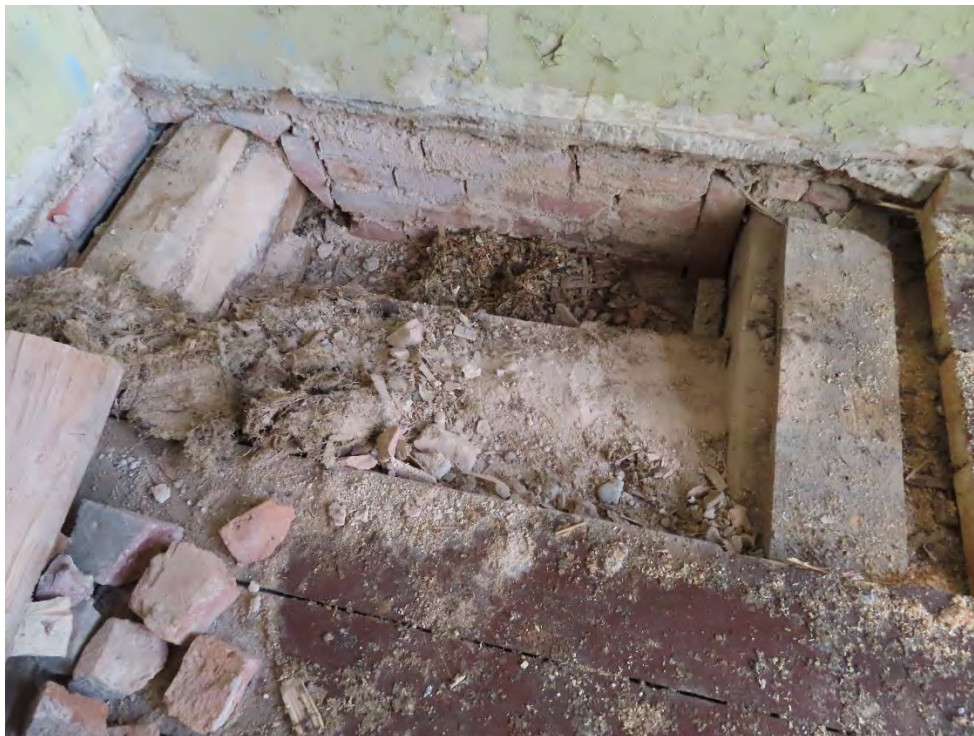
**59.** Zondažas nr. 6. Medinės perdangos sijos 240(h)x200 mm, išdėstytos ~1,0 m žingsniu. Tarp sijų ant 35 mm lentų pakloto įrengtas ~150 mm samanų ir statybinio laužo užpildas. Ant sijų įrengti mediniai gūlekšniai 150(h)x40 mm ir 40 mm grindinių lentų paklotas.

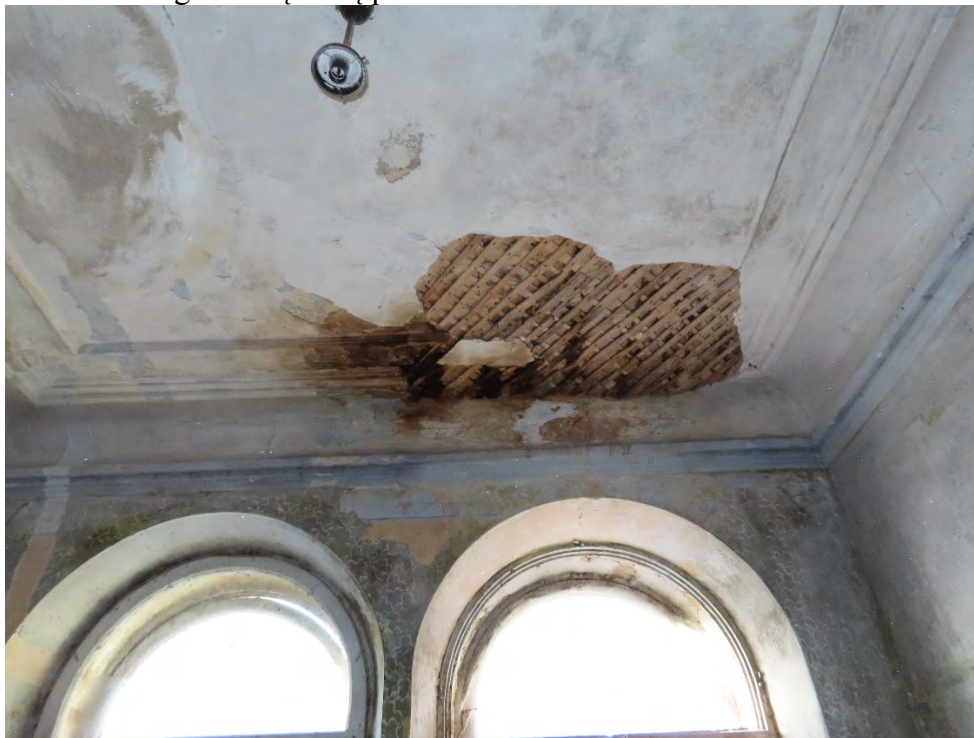
**60.** Stogo pratekėjimų vietose medinės perdangos konstrukcijos ir paklotai pažeisti drėgmės ir puvinio, pažeistas tinkas atšokęs nuo pagrindo ir vietomis nukritęs.
