| Statinio projekto pavadinimas | Visuomeninių pastatų grupės - gydymo paskirties pastato (unikalus nr. 4194-0323-6014) rekonstravimo ir paskirties keitimo į visuomeninių pastatų grupės - kultūros paskirties pastatą, pagalbinių pastatų grupės - pagalbinių ūkio paskirties pastato (unikalus nr. 4194-0323-6103) rekonstravimo, pagalbinių pastatų grupės - pagalbinių ūkio paskirties pastato statybos, transporto pastatų grupės - garažo pastato (unikalus nr. 4194-0323-6047) ir visuomeninių pastatų grupės - gydymo paskirties pastato (unikalus nr. 4194-0323-6090) griovimo, Vilniaus r. sav. Paberžės sen., Vyžulionių vs. 7, projektas | | | |
| Statinio projekto etapas | Projektiniai pasiūlymai | | | |
| Statinio projekto dalis | Bendroji | | | |

PROJEKTO SUDĖTIES ŽINIARAŠTIS

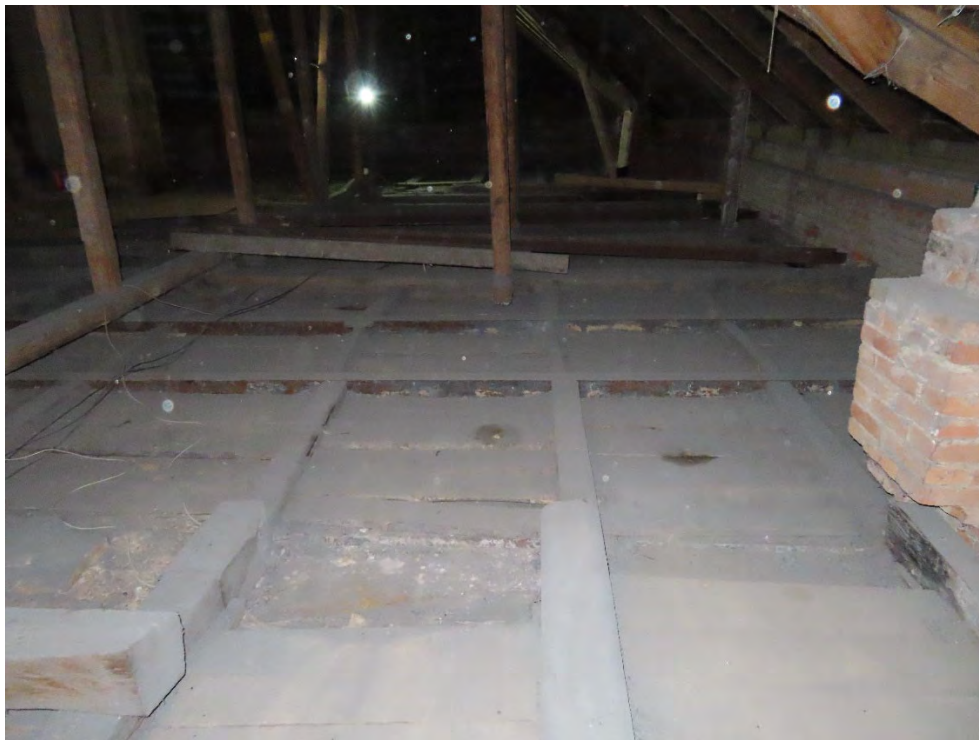
**61.** Remonto metu pakeistos medinės perdangos sijos, vietomis įrengtos 220(h)x110 mm metalinės dvitėjinės sijos. Stogo atrėmimo vietoje įlinkusi pastogės perdangos konstrukcija, įlinkiai siekia ~20-25 cm.

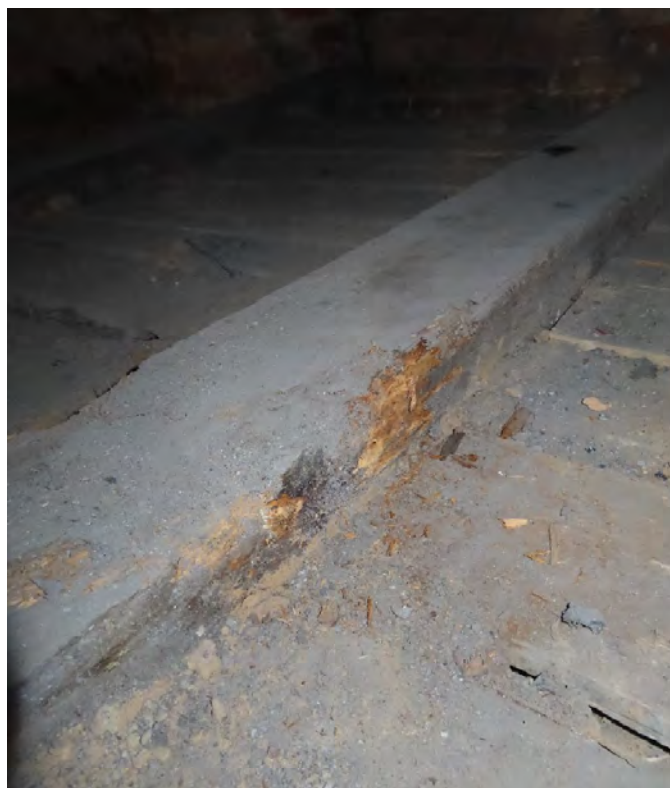
**62.** Dėl stogo dangos pratekėjimų, perdangos sijos vietomis pažeistos puvinio ir sumažėjusio skerspjūvio.

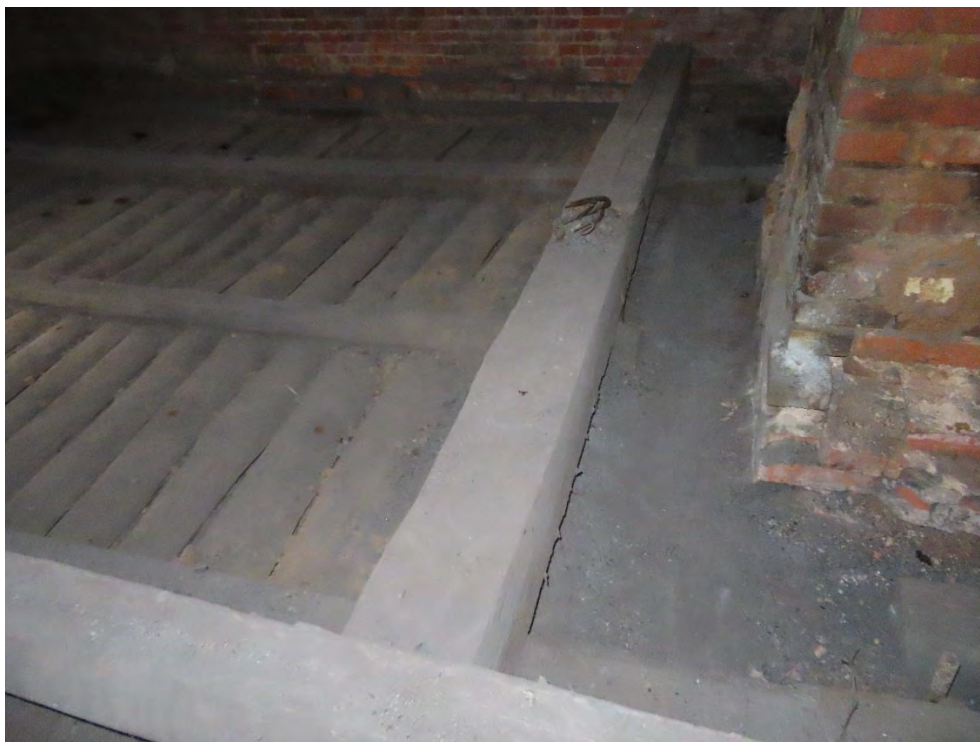
**63.** Ties dūmtraukiu nupjauta medinė perdangos sija iškabinta ant papildomai įrengtos medinės sijos.

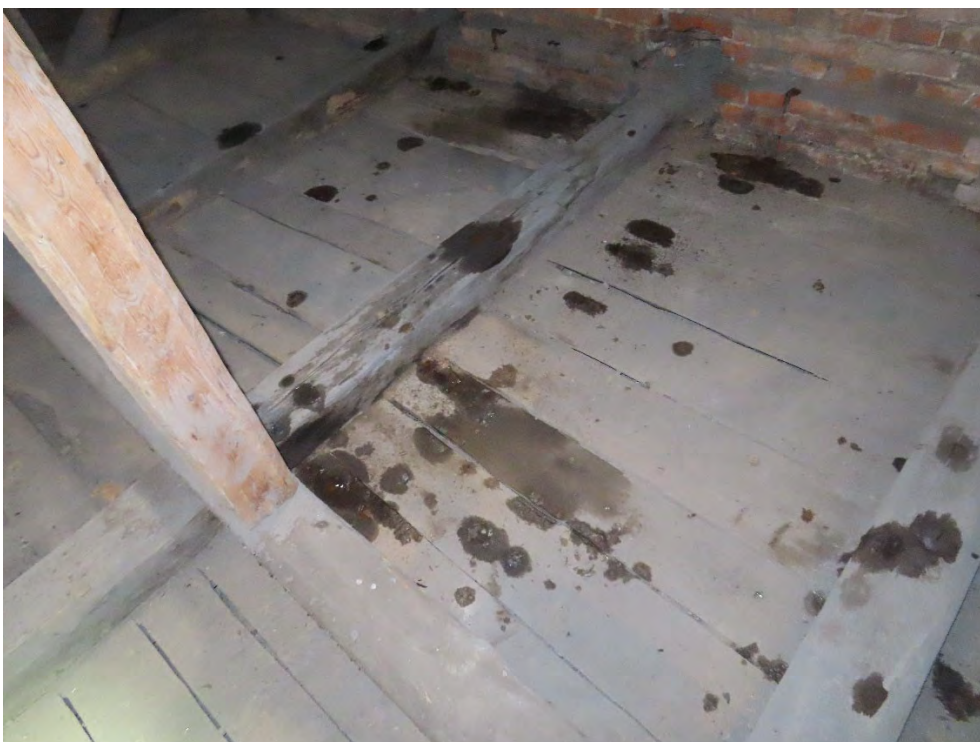
**64.** Stogo danga daugelyje vietų yra nesandari, matomos pratekėjimų pėdsakai ant antro aukšto perdangos konstrukcijų.

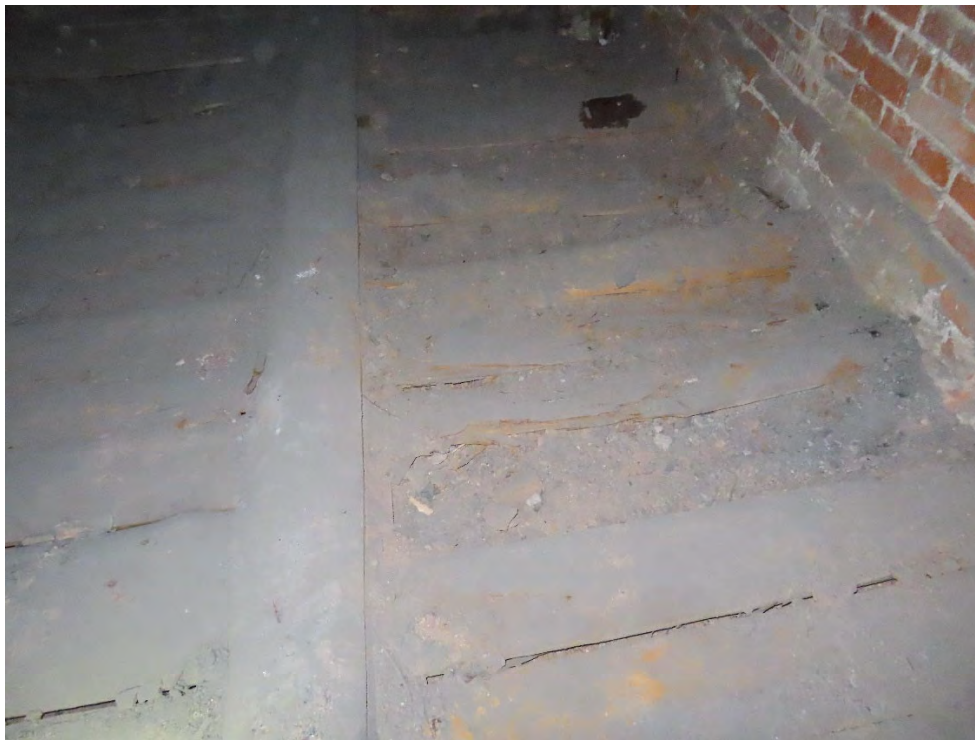
**65.** Stogo pratekėjimų vietose, antro aukšto perdangos sijos ir lentų paklotas pažeistas puvinio.

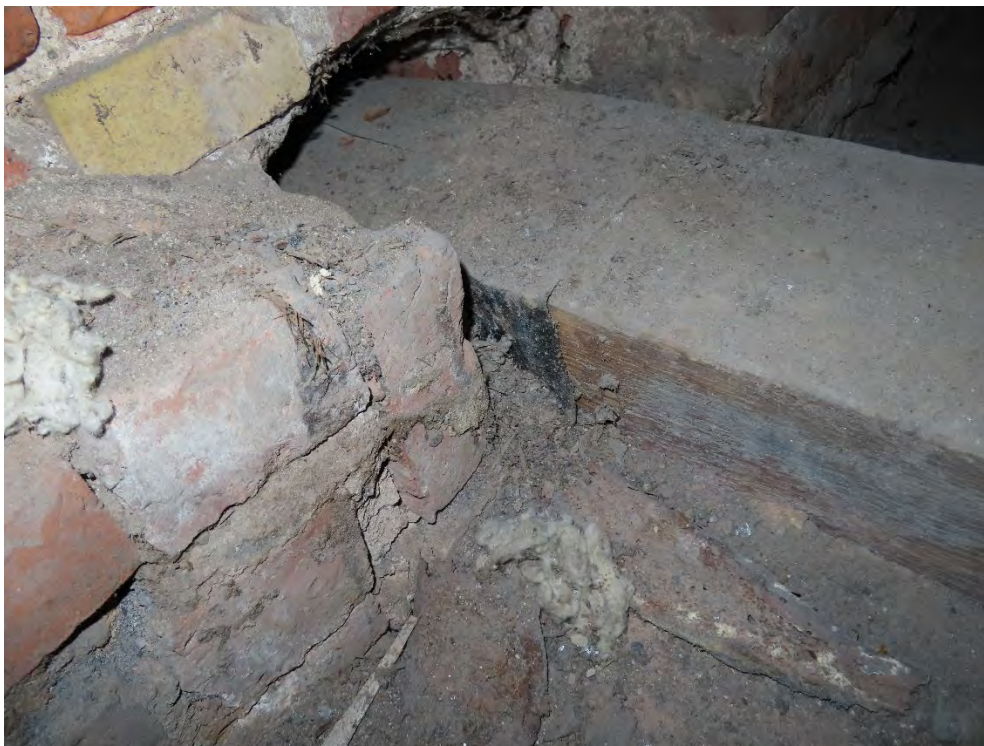
**66.** Naujai pakeistų perdangos sijų galai apvynioti ruberoido sluoksniu.

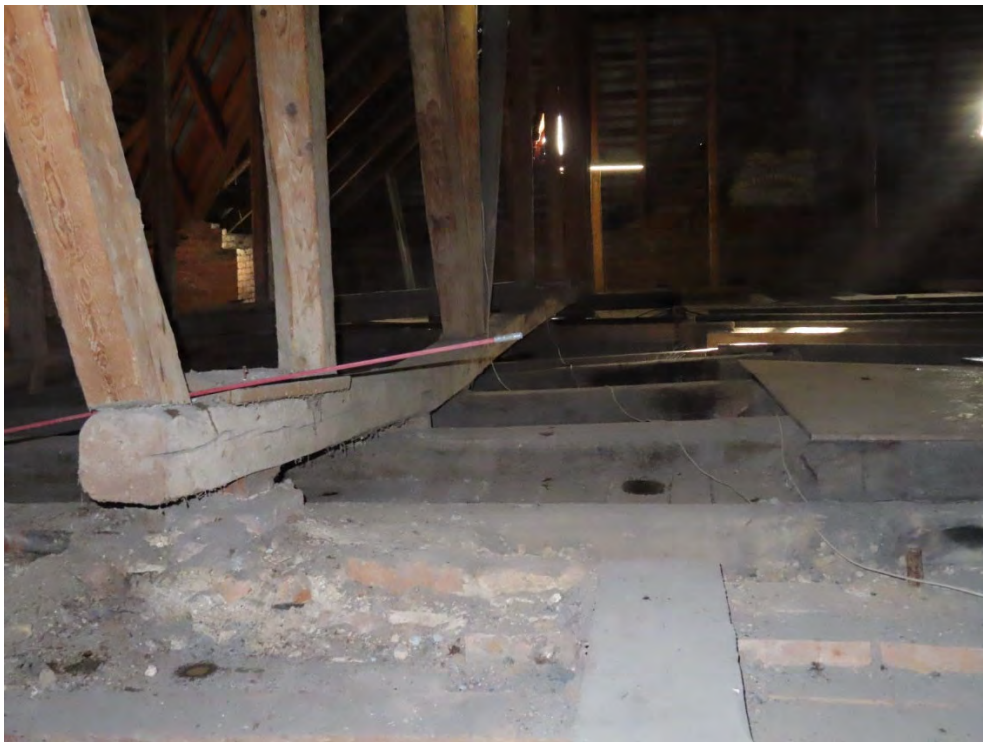
**67.** Stogo atrėmimo vietoje įlinkusi pastogės perdangos konstrukcija, įlinkiai siekia ~20-25 cm.

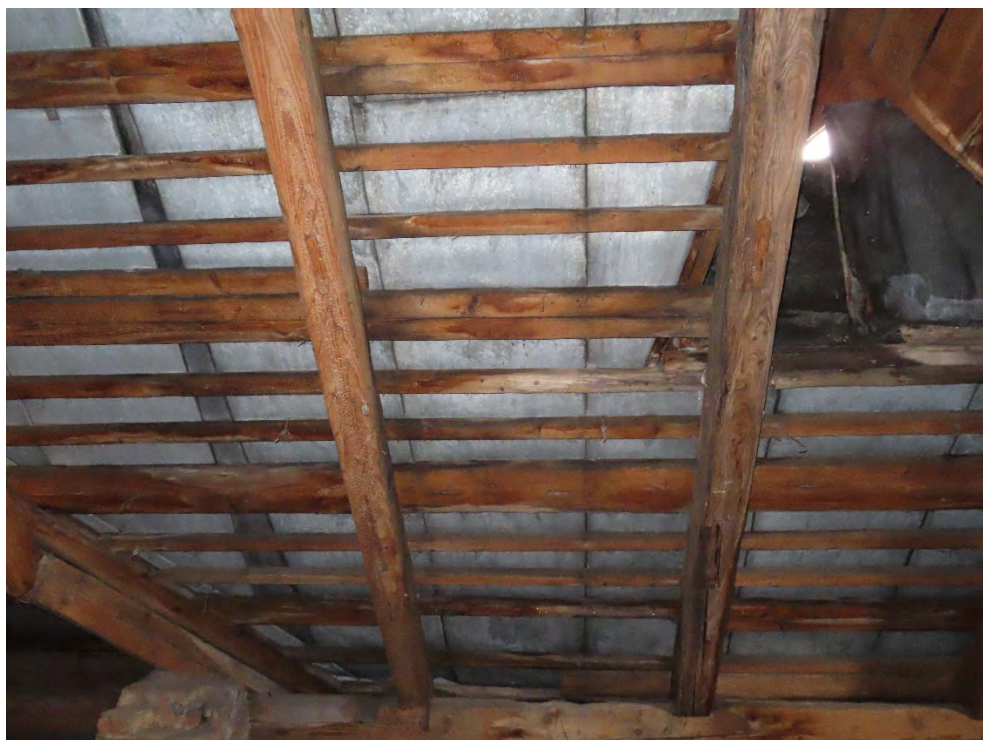
**68.** Medinės stogo konstrukcijos ties stoglangiu ir karnizu pažeistos puvinio. Nėra įrengta garo izoliacinė plėvelė, besikaupiantis kondensatas ant stogo dangos drėkina stogo medines konstrukcijas.

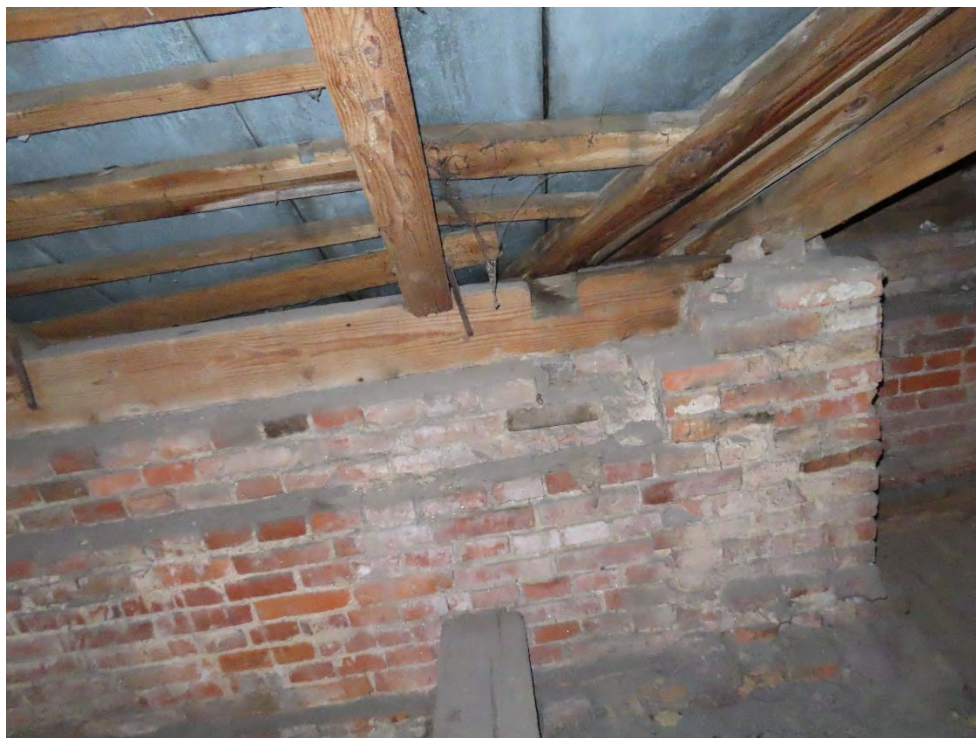
69. Stogo remonto metu buvo pakeista stogo danga ir gegnės. Mūrtašyje išlikusios išpjovos buvusių gegnių vietose.

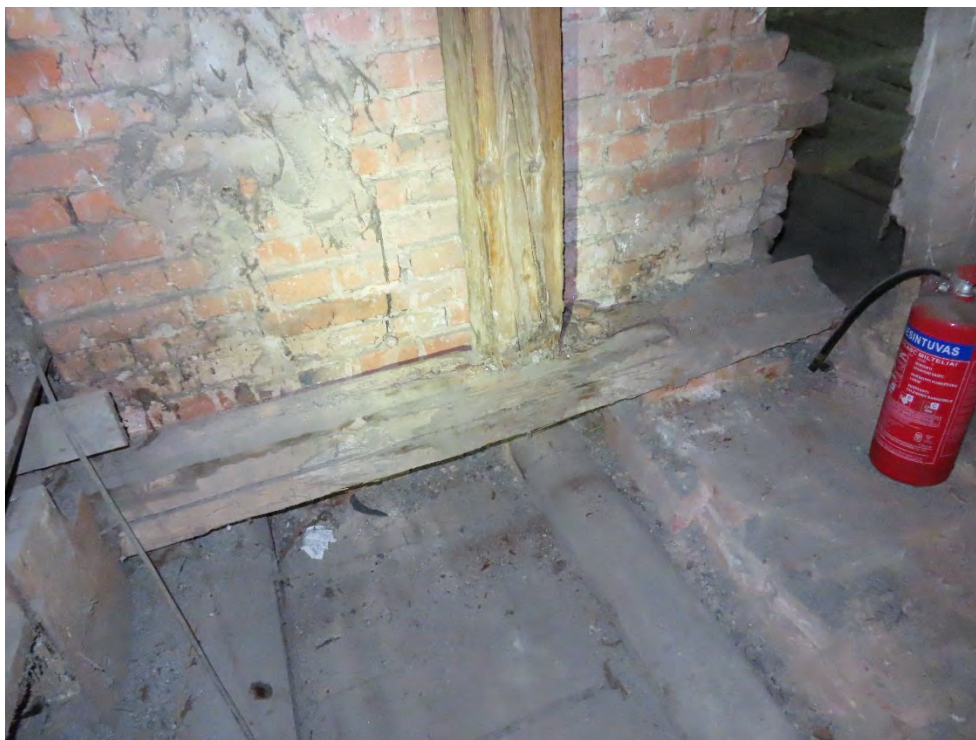
70. Statramsčio ir ilginio kontakto vietoje mediena pažeista puvinio.

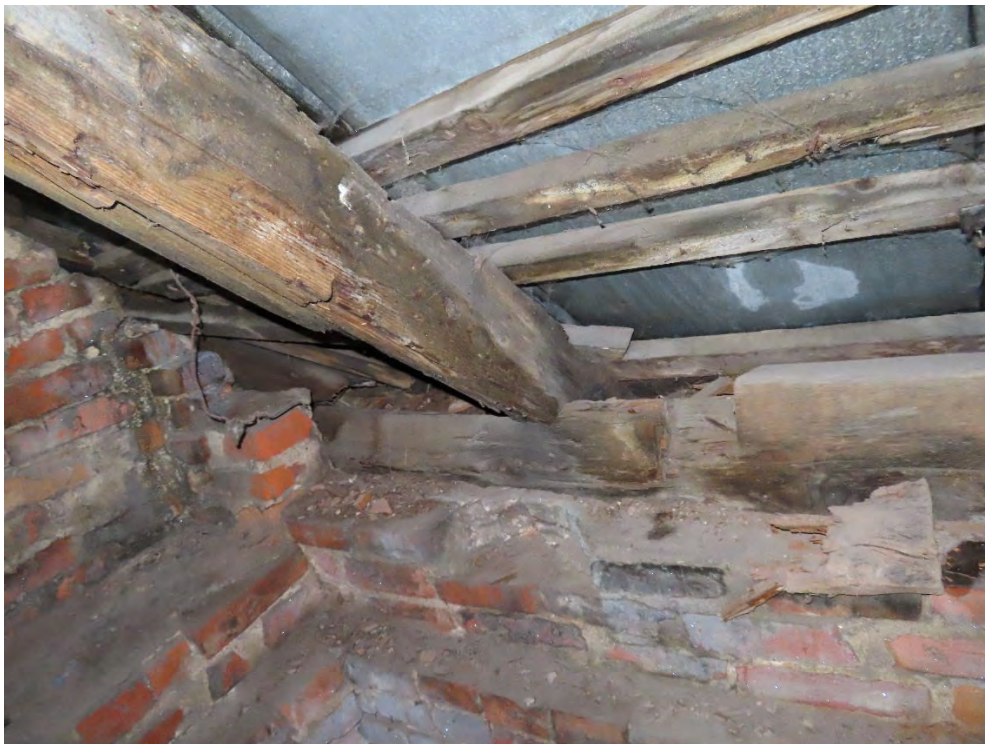
71. Stogo pratekėjimų vietose karnizo dalyje mūrtašis ir gegnė pažeista puvinio.

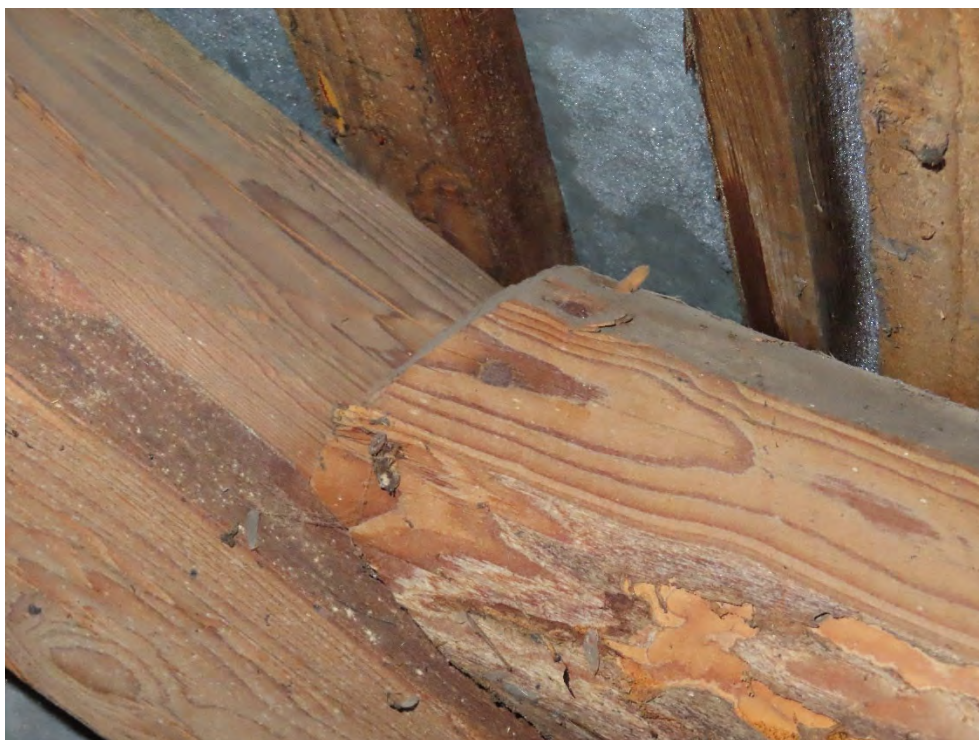
72. Stogo remonto metu medinės konstrukcijos įrengtos ne kokybiškai, be įpjovų, tarpusavyje mediena sujungta keliais vinimis.

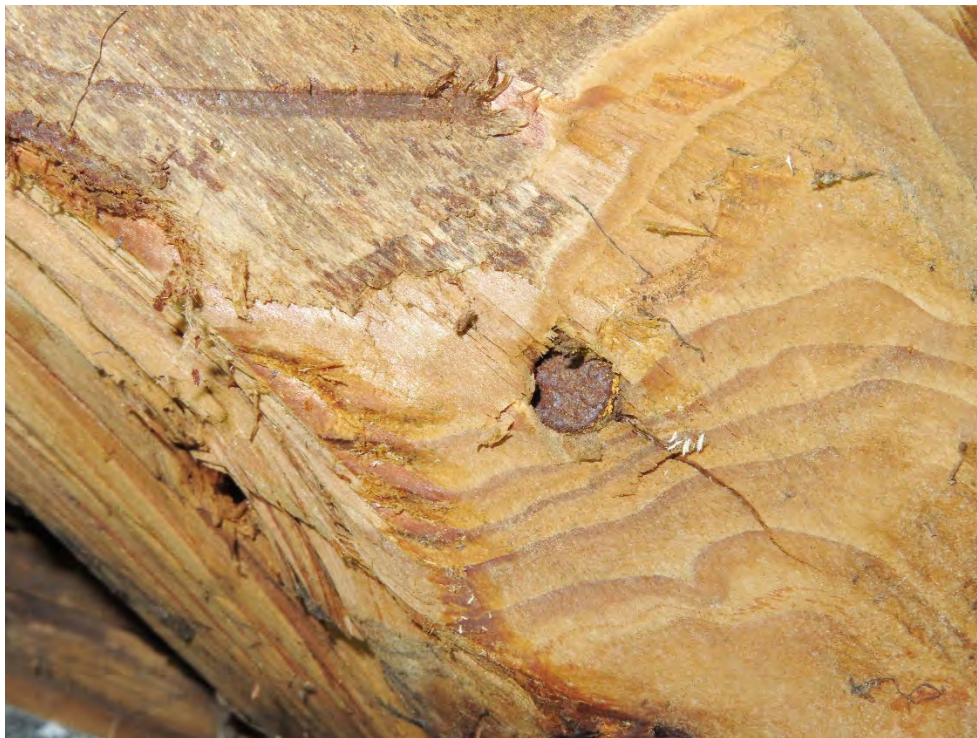
**73.** Stogo medinių konstrukcijų sujungimui buvo naudojamos gamyklinės presuotos vinys.

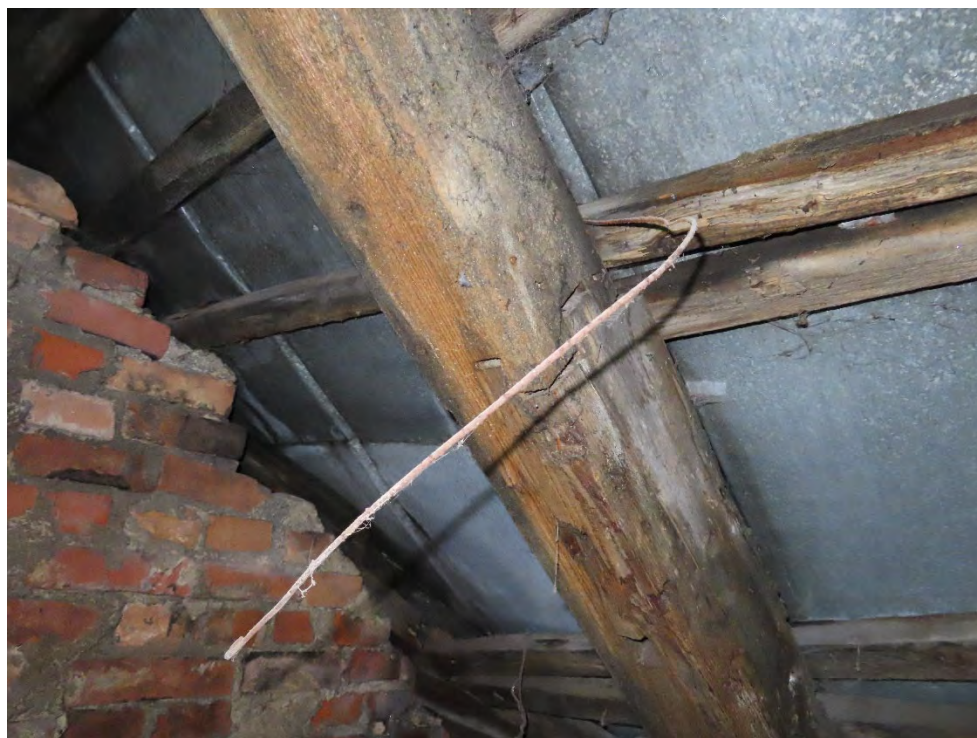
**74.** Protezuotos gegnės sujungimo mazgas įrengtas netinkamai. Sujungimo mazge atsiradę laisvumai.

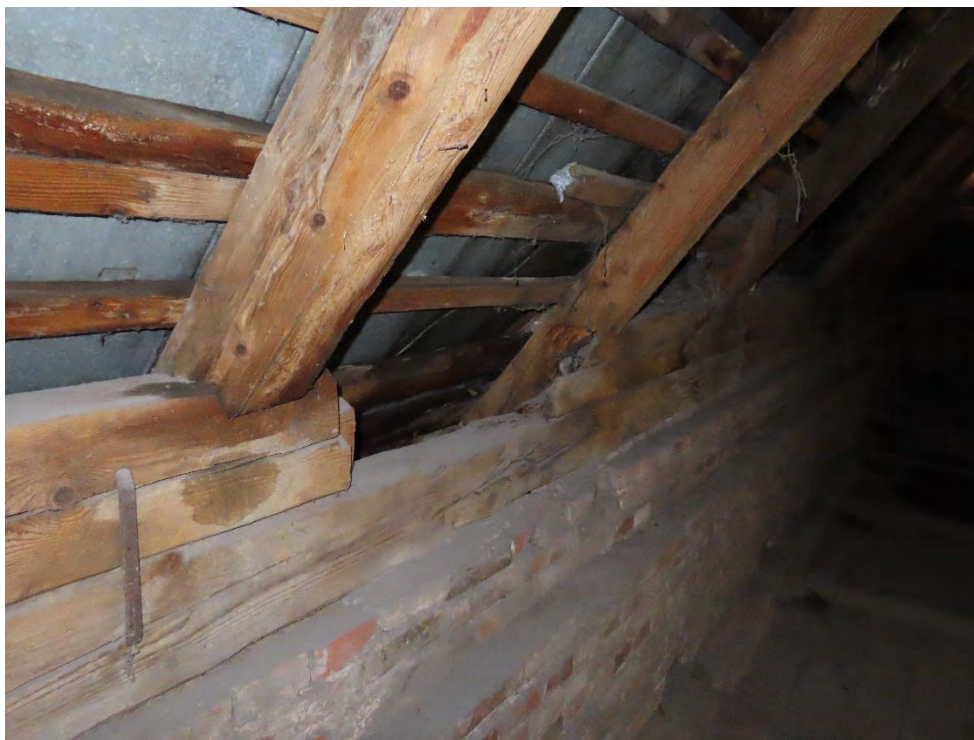
75. Stogo pratekėjimo vietoje dalis mūrtašio supuvę, grebėstų paklotas ir gegnių galai pažeisti puvinio.

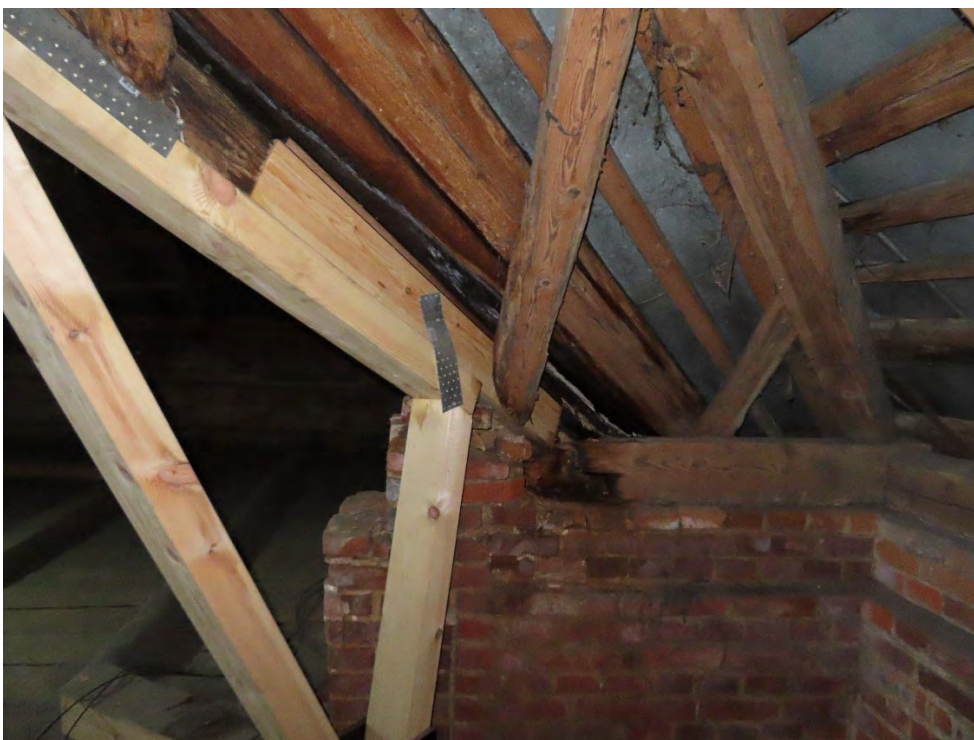
76. Puvinio pažeistos stogo konstrukcijos papildomai sustiprintos 100x100 mm mediniais tašais.

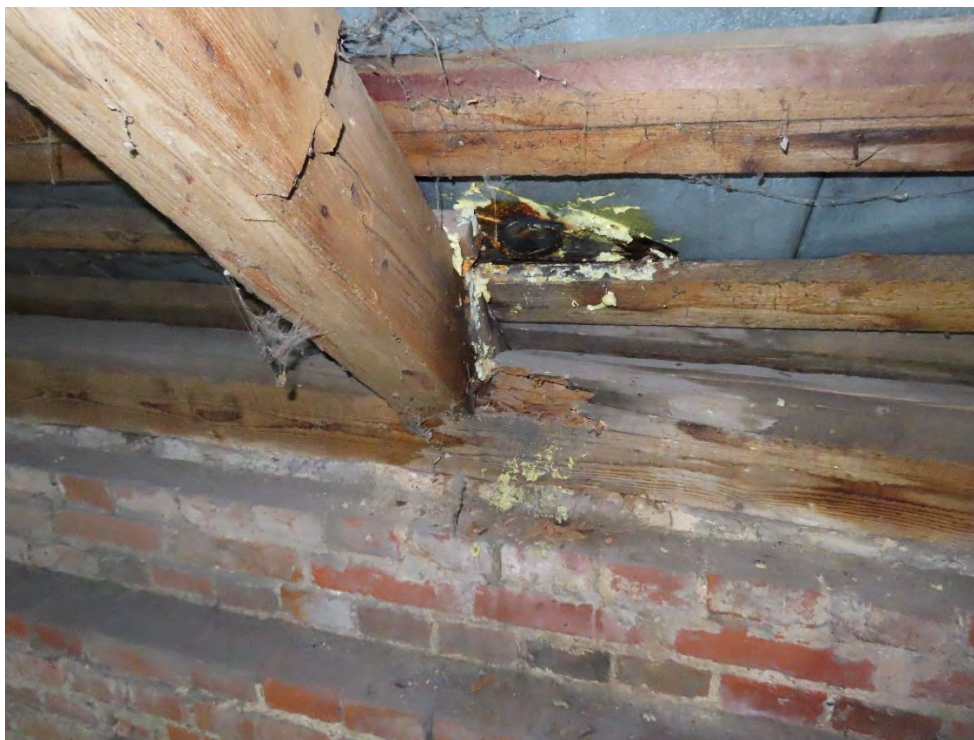
77. Stogo pratekėjimo vietoje 200x200 mm mūrtašis, grebėstų paklotas ir gegnės 180(h)x140 galas pažeisti puvinio. Protezuotos gegnės sujungimo mazgas įrengtas netinkamai. Sujungimo mazge atsiradę laisvumai.
