| Tvarkybos darbų projekto pavadinimas: | <b>Vyžulionių dvaro sodybos fragmentų u.k. 926 rūmų u.k. 38273 tvarkybos darbų (avarijos grėsmės pašalinimo, restauravimo, remonto) projektas</b> |

Projektas: **Vyžulionių dvaro sodybos u.o.k. 926 rūmų pastato u. o. k. 38273**  
tvarkybos darbų (avarijos grėsmės pašalinimo, restauravimo,  
remonto) projektas

Projekto NR. SMA 23-27 - TDP

| | Arch. | S.Lučinskienė | | AIŠKINAMASIS RAŠTAS | | 0 |

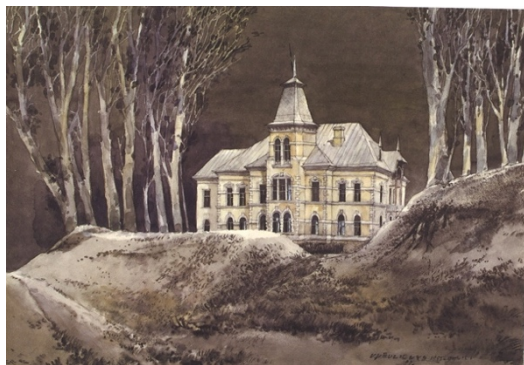
1995 m. A.Paslaičio piešinys – vakarinis fasadas

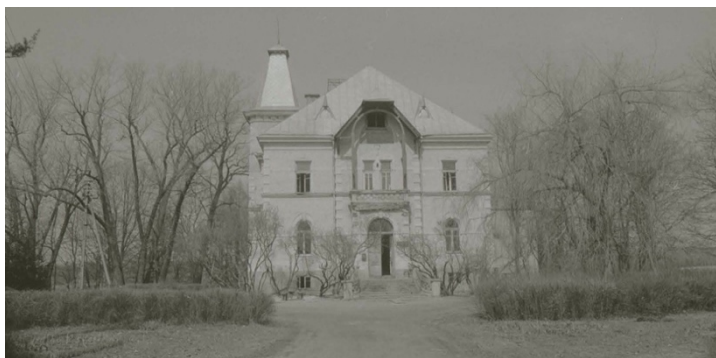
Pagrindinio (pietinio) fasado 1995 m. foto, aut. A.Paslaitis

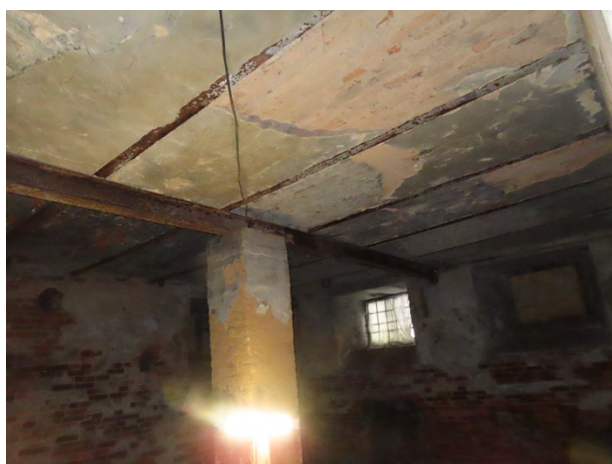
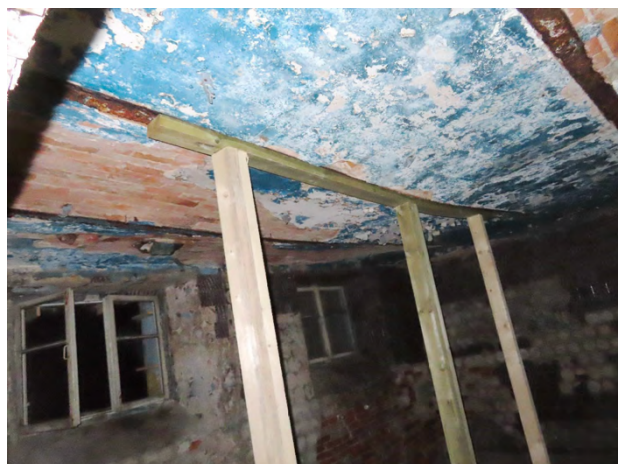
- **Perdangos** pusrūsyje dalies patalpų perdangos mūrinių skliautukų tarp I 160x80 mm metalinių sijų. Skliautukai 0,5 plytos storio, tinkuoti. Perdangų sijos pažeistos korozijos, tinkas pažeistas drėgmės, nerišlus ir vietomis nukritęs. Pusrūsio perdanga tarp ašių 3-4 ir C-D metalinės sijos stipriai pažeistos korozijos ir sumažėjusio tūrio. Dėl metalinių sijų pažeidimų, perdangos konstrukcija stipriai išlinkusi. Perdanga šiuo metu išramstyta mediniais 100x100 mm statramsčiais. Dėl metalinių sijų pažeidimų, perdangos konstrukcija stipriai išlinkusi. Perdangos konstrukcijos pusrūsyje turi avarinės būklės požymių pagal STR 1.03.01:2016 „Statybiniai tyrimai. Statinio avarija“ I priedo, 4.4. poz., metalinių elementų korozija, dėl kurios suardytas storesnis negu 1 mm metalo sluoksnis).

Rūsio perdangos ir sienos (konstrukcijų taikomųjų tyrimų fotofiksacija, 2024 m.)

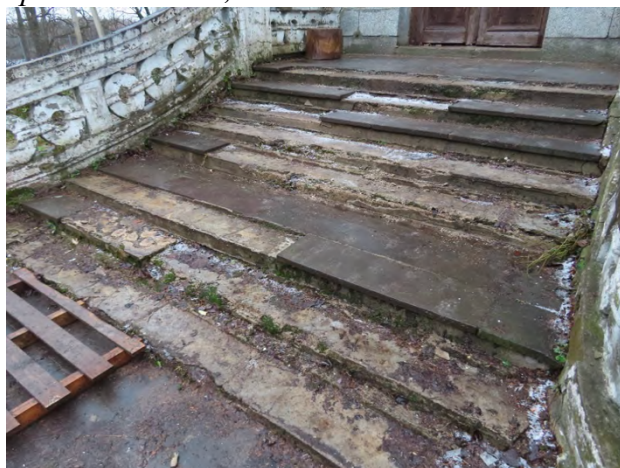
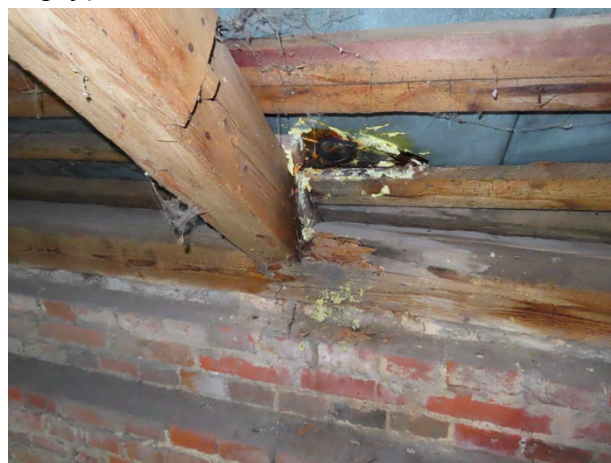
Lauko laiptai: betoniniai su apdailinėmis natūralaus akmens antpakopėmis ant viršaus ir betoniniais ornamentuotais turėklais. Laiptų betonas ištrupėjęs, antpakopės sutrūkinėjusios ir atšokusios nuo pagrindo, dalies antpakopių nėra. Betoninio ornamentuoto turėklo viršutinės dalies betono netektys atstatytos silikatinėmis plytomis. Plytų mūras pažeistas drėgmės ir sutrūkęs, tinko apdaila nukritusi, ornamentuoto turėklo betonas ištrupėjęs.

Lauko laiptai ir stogo medžio konstrukcijos (konstrukcijų taikomųjų tyrimų fotofiksacija, 2024 m.)

Stogas - dalyje tarp ašių G-I stogo geometrija pažeista, stogo konstrukcija įlinkusi. Stogo konstrukcija nepakankamo stiprumo ir standumo, šioje vietoje gegnių įlinkiai didesni nei 1/50 tarpatramio. Stogo konstrukcija remiasi ant išlinkusios ir avarinės būklės požymių turinčios antro aukšto perdangos. Stogo konstrukcijos tarp ašių G-I turi avarinės būklės požymių pagal STR 1.03.01:2016 „Statybiniai tyrimai. Statinio avarija“ I priedą. Stogo pratekėjimų vietose medinės konstrukcijos pažeistos puvinio. Stogo remonto metu atlikti konstrukcijų sujungimo mazgai įrengti netinkamai, mazguose atsiradę ~2-4 cm laisvumai. Stogo cinkuota danga susidėvėjusi, pažeista korozijos ir laidų krituliams. Vakarinio fasado bokšto rombo formos cinkuotos skardos plokštelių danga pažeista korozijos ir laidų krituliams, plokštelių kampai atsilenkę. Esamos stogo konstrukcijos yra nepakankamo stiprumo ir neužtikrina vieno iš esminių statinio reikalavimų nurodytų STR 2.01.01(I) „Esminis statinio reikalavimas „Mechaninis atsparumas ir pastovumas“ – mechaninis atsparumas ir pastovumas.

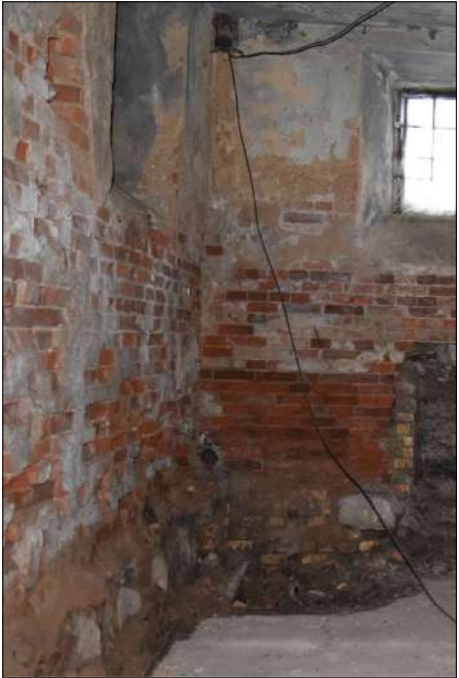
Restauruojamas eroduotas keraminių plytų mūras - drėgnas ir užterštas tirpiomis druskomis

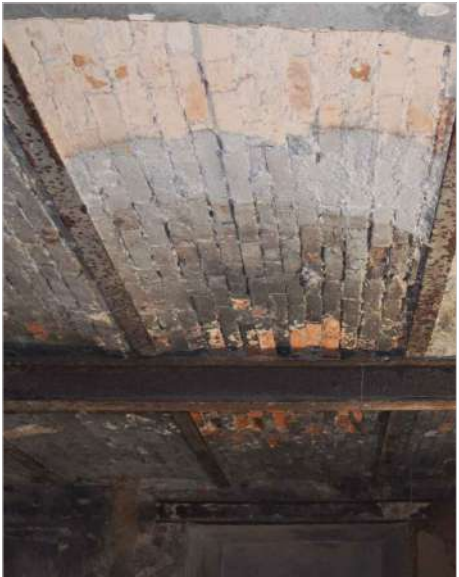
Avarinės būklės metalinės dvitėjinės sijos.

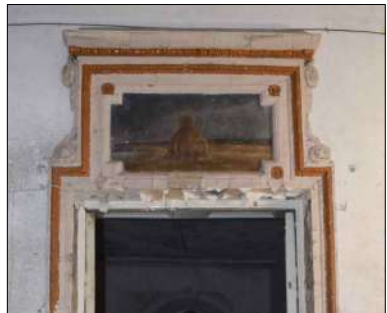
GL.D - Restauruojami durų ornamentuoti apvadai ir supraportai su tapybos kompozicijomis

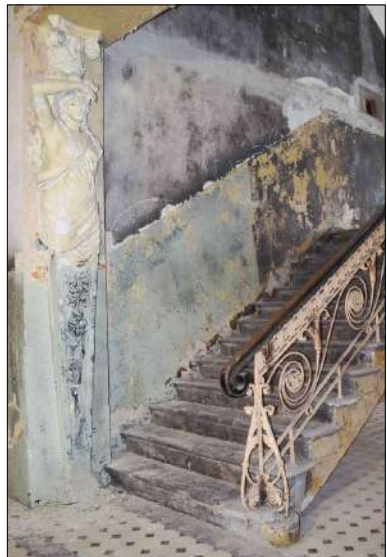
GL.KR, LP\_1 - Restauruojamas gipsinis piliastras kariatidė. Restauruojami dirbtinio marmuro laiptai su augalinio motyvo kalto metalo laiptų turėklais T\_1 ir mediniu profiliuotu porankiu.

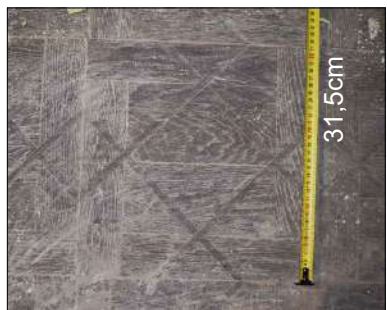
Restauruojamas skydinis inkrustuotas parketas

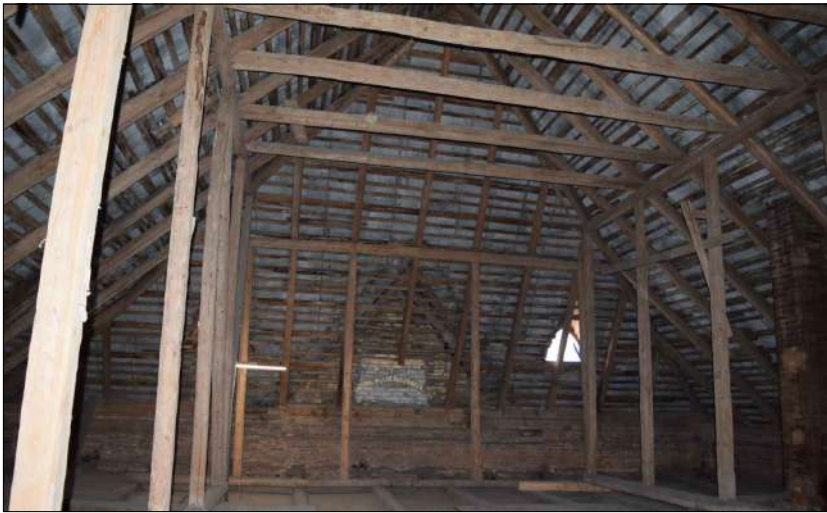
Medinės gegninės-statramstinės stogo konstrukcijos

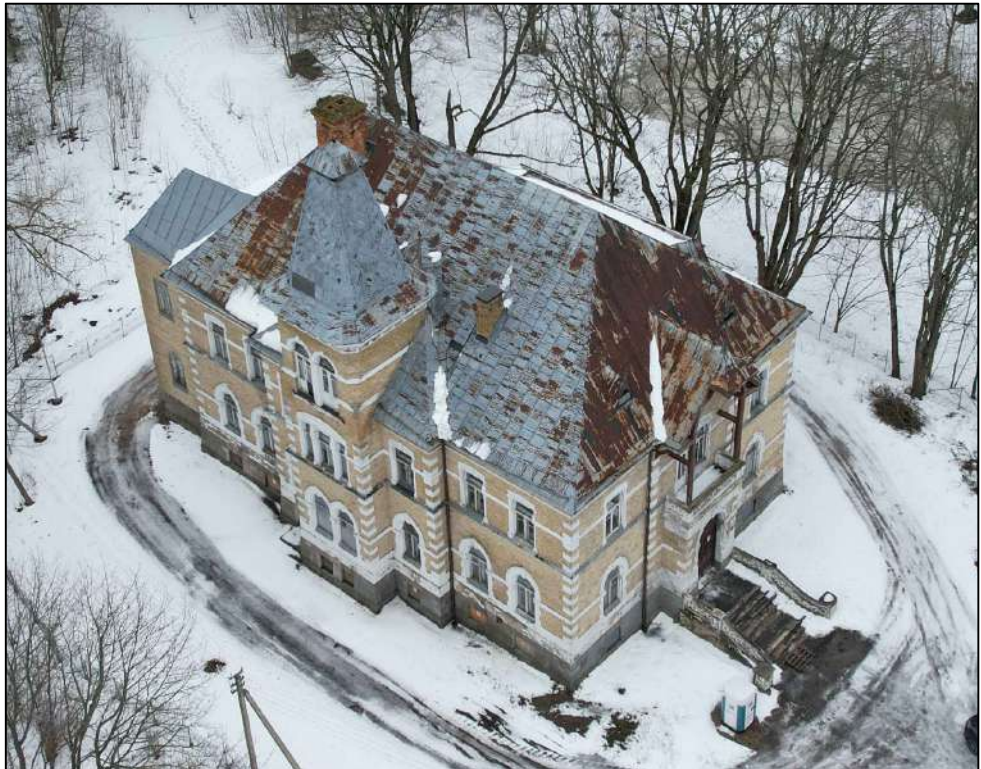
Stogo vaizdas

LIETAUS NUVEDIMO SISTEMOS ĮRENGIMAS

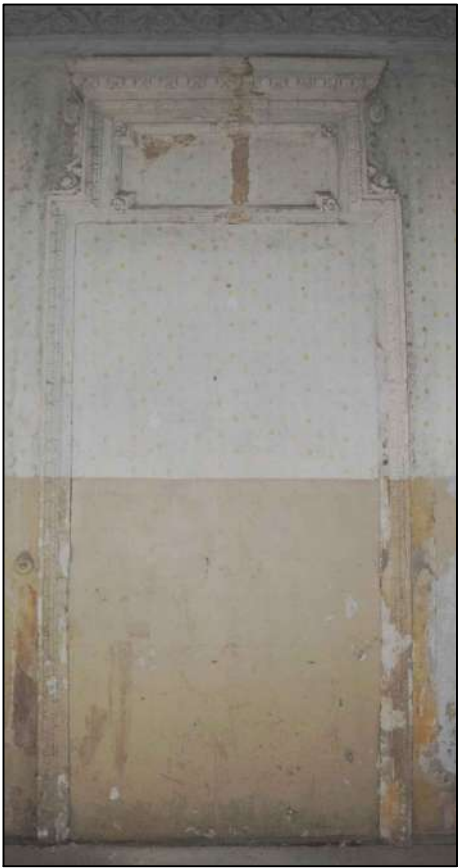
Restauruojama durų anga, pagal tipą remontuojamos medinės profiliuotos įsprūdinės durys. Restauruojami durų ornamentuoti apvada ir supraportai (pagal atskirą programą)

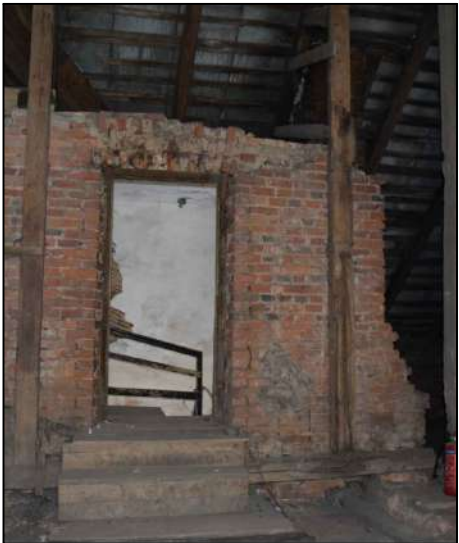
Mansardinio aukšto pažeista laiptinės L2 siena

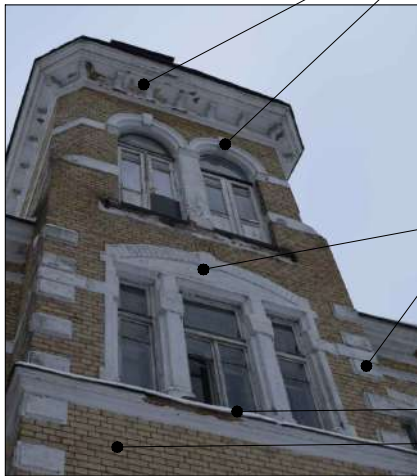
| FOTOFIKSACIJA<br>(esama situacija) | | ATLIEKAMI DARBAI | |
|---|---|---|---|
| | | <p><b>Karnizo tinko ir apvadų restauravimas</b><br/>Negrįžtamai drėgmės, mechanškai, chemiškai ir biologiškai pakenkto tinko fragmentų šalinimas. Profiliuotų paviršių plovimas aukšto slėgio vandens srove, netekčių atstatymas, pertrynimas, paviršių gruntavimas ir dažymas pagal polichromijos tyrimų duomenis.</p> <p><b>Balkono atkūrimas</b><br/>Betoninių ornamentuotų turėklų atkūrimas. Paviršiaus tinkavimas, gruntavimas ir dažymas pagal polichromijos tyrimų duomenis.</p> <p><b>Rūstuoto tinko ir lygaus langų dekoru restauravimas:</b><br/>Negrįžtamai drėgmės, mechanškai, chemiškai ir biologiškai pakenkto tinko fragmentų šalinimas. Paviršių plovimas aukšto slėgio vandens srove. Netekčių atstatymas, pertrynimas, paviršių gruntavimas ir dažymas pagal polichromijos tyrimų duomenis.</p> <p>Karnizo ir palangių apskardinimas</p> <p><b>Geltonų plytų mūro restauravimas:</b><br/>Plovimas žemo slėgio smėliassrove, plytų džiovinimas. Mūro restauravimas 0.5 ir 1 plytos gyliu. Mūro hidrofbizavimas.</p> | |

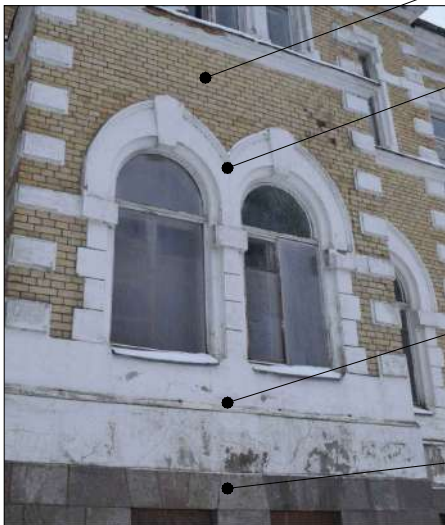
| FOTOFIKSACIJA<br>(esama situacija) | | ATLIEKAMI DARBAI | |
|---|---|---|---|
| | | <p><b>Geltonų plytų mūro restauravimas:</b><br/>Plovimas žemo slėgio smėliassrove, plytų džiovinimas. Mūro restauravimas 0.5 ir 1 plytos gyliu. Mūro hidrofbizavimas.</p> <p><b>Langų apvadų restauravimas</b><br/>Negrįžtamai drėgmės, mechanškai, chemiškai ir biologiškai pakenkto tinko fragmentų šalinimas. Profiliuotų paviršių plovimas aukšto slėgio vandens srove, netekčių atstatymas, pertrynimas, paviršių gruntavimas ir dažymas pagal polichromijos tyrimų duomenis.</p> <p><u>Lietaus sistemos remontas</u></p> <p><b>Cokolio tinko restauravimas</b><br/>Negrįžtamai drėgmės, mechanškai, chemiškai ir biologiškai pakenkto tinko fragmentų šalinimas. Sanuojančio tinko įrengimas. Cokolių gruntavimas ir dažymas.</p> <p><b>Tašyto granito luitų cokolio restauravimas</b><br/>Pagal SK dalį įrengiama bituminė hidroizoliacija. Akmens paviršiaus valymas. Pažeistų siūlių šalinimas 2 cm gyliu, atstatymas panašių savybių skiediniu išsaugant originalią siūlės formą. Paviršiaus impregnavimas</p> | |

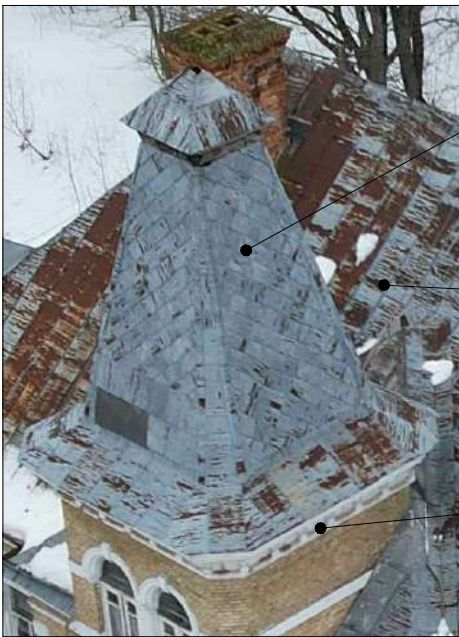
| FOTOFIKSACIJA<br>(esama situacija) | | | ATLIEKAMI DARBAI | | |
|---|---|---|---|---|---|
| | | | <div>Pagal ikonografiją atkuriami metalinė bokšto smaile</div> <div>Remontuojama pagal tipą rombo formos skardos žvynelių danga.</div> <div>Remontuojama pagal tipą skardos lakštų danga</div> <div>Lietaus sistemos įrengimas</div> <div>Karnizo tinko restauravimas<br/>Negrįžtamai drėgmės, mechanškai, chemiškai ir biologiškai pakenkto tinko fragmentų šalinimas. Profiliuotų paviršių plovimas aukšto slėgio vandens srove, netekčių atstatymas, pertrynimas, paviršių gruntavimas ir dažymas pagal polichromijos tyrimų duomenis.</div> | | |

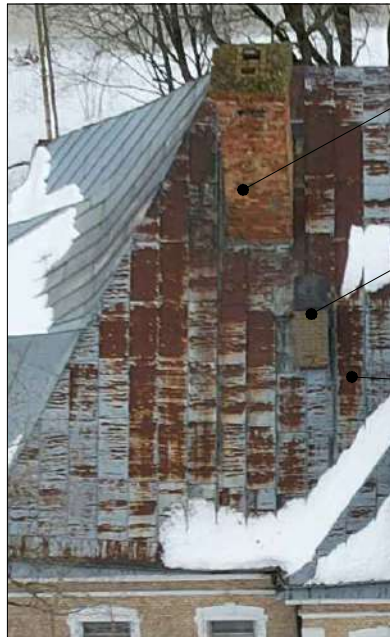
| FOTOFIKSACIJA<br>(esama situacija) | | | ATLIEKAMI DARBAI | | |
|---|---|---|---|---|---|
| | | | <div>Ardomas nevertingas dūmtraukis</div> <div>Remontuojamas pagal tipą gelsvų keraminių plytų mūro dūmtraukis</div> <div>Remontuojama pagal tipą skardos lakštų danga</div> <div>Atkuriamas prarastas dvišlaičių stoglangis su smailėmis</div> | | |

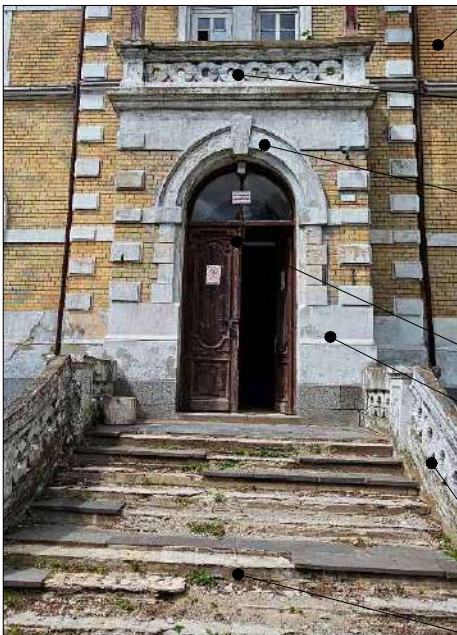
| FOTOFIKSACIJA<br>(esama situacija) | | | ATLIEKAMI DARBAI | | |
|---|---|---|---|---|---|
| | | <p><b>Geltonų plytų mūro restauravimas:</b><br/>Plovimas žemo slėgio smėliarove, plytų džiovinimas. Mūro restauravimas 0.5 ir 1 plytos gyliu. Mūro hidrofobizavimas.</p> <p><b>Betoninių turėklų restauravimas</b><br/>Paviršiaus valymas, betono netekčių atstatymas, tinko netekčių atstatymas, pertrėnimas, gruntavimas ir dažymas.</p> <p><b>Durų apvadų restauravimas</b><br/>Negrįžtamai drėgmės, mechanškai, chemiškai ir biologiškai pakenkto tinko fragmentų šalinimas. Profiliuotų paviršių plovimas aukšto slėgio vandens srove, netekčių atstatymas, pertrėnimas, paviršių gruntavimas ir dažymas.</p> <p>Medinių įėjimo durų su metaliniais apkaustais ir viršlangu restauravimas</p> <p><b>Cokolio tinko restauravimas</b><br/>Negrįžtamai drėgmės, mechanškai, chemiškai ir biologiškai pakenkto tinko fragmentų šalinimas. Sanuojančio tinko įrengimas. Cokolių gruntavimas ir dažymas.</p> <p><b>Remontuojami pagal tipą turėklai.</b><br/>Betoninių ornamentuotų turėklų atkūrimas, paviršiaus tinkavimas, gruntavimas ir dažymas.</p> <p><b>Lauko laiptų remonto darbai.</b><br/>Akmens pakopų ir popakopių įrengimas.</p> | | | |

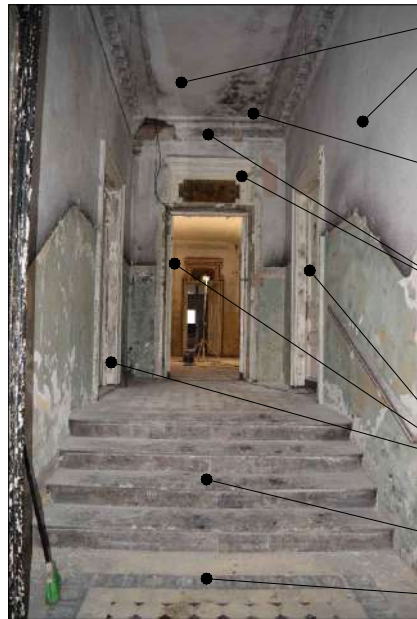
| FOTOFIKSACIJA<br>(esama situacija) | | | ATLIEKAMI DARBAI | | |
|---|---|---|---|---|---|
| | | <p>Sausas mechaninis paviršių valymas.<br/>Interjerų tinko restauravimas atstatant netektis kalkiniu skiediniu. Paviršių pertrynimas kalkiniu skiediniu su smulkiu užpildu, gruntavimas ir dažymo atkūrimas pagal polichromijos restauravimo programą.</p> <p>Saugoma lubų dekoratyvinė tapyba (pagal atskirą programą). Restauruojama perdangos konstrukcija pažeista puvinio (pagal konstr. dalį)</p> <p>Gipso apvadų ir karnizo ypatingai delikatus, rankinis paviršių valymas, restauravimas atstatant netektis, pertrynimas, gruntavimas ir dažymo atkūrimas pagal polichromijos restauravimo programą.</p> <p>Restauruojamos dvivėrės medinės profiliuotos įsprūdinės durys.</p> <p>Restauruojami marmuro laiptai LP_3.</p> <p>Remontuojamos pagal tipą keraminių plytelių grindys</p> | | | |

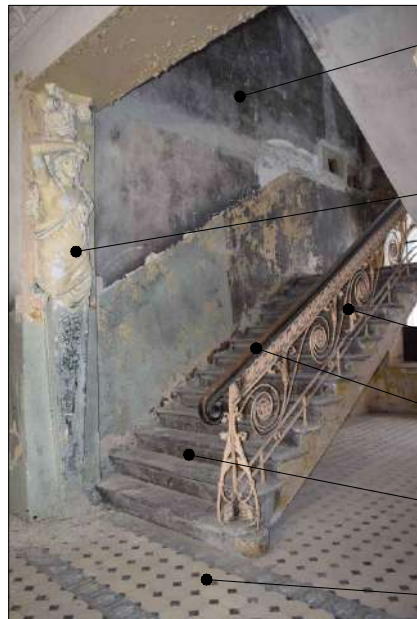
| FOTOFIKSACIJA<br>(esama situacija) | | | ATLIEKAMI DARBAI | | |
|---|---|---|---|---|---|
| | | <p>Sausas mechaninis paviršių valymas.<br/>Interjerų tinko restauravimas atstatant netektis kalkiniu skiediniu. Paviršių pertrynimas kalkiniu skiediniu su smulkiu užpildu, gruntavimas ir dažymo atkūrimas pagal polichromijos restauravimo programą.</p> <p><b>Restauruojamas piliastras - kariatidė</b><br/>Ypatingai delikatus, rankinis paviršių valymas, restauravimas atstatant netektis, pertrynimas, gruntavimas ir dažymo atkūrimas pagal polichromijos restauravimo programą.</p> <p>Kalto metalo laiptų turėklų restauravimas</p> <p>Medinio profiliuoto porankio restauravimas</p> <p><b>Laiptų remontas</b><br/>Marmuro antpakopių ir popakopių įrengimas</p> <p>Remontuojamos pagal tipą keraminių plytelių grindys</p> | | | |

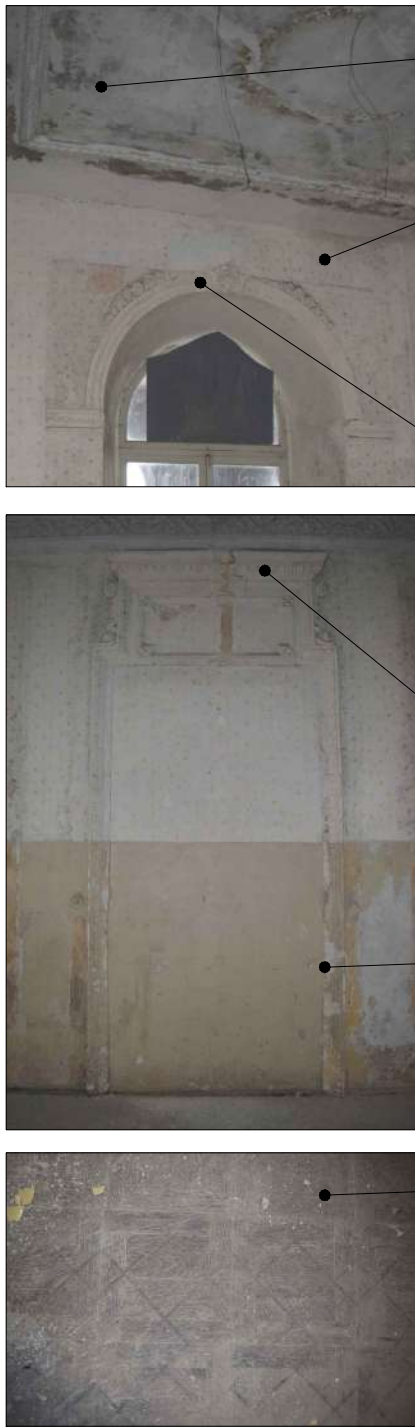
| FOTOFIKSACIJA<br>(esama situacija) | | ATLIEKAMI DARBAI | |
|---|---|---|---|
| | | <p>Saugoma lubų dekoratyvinė tapyba</p> <p>Sausas mechaninis paviršių valymas.<br/>Interjerų tinko restauravimas atstatant netektis kalkiniu skiediniu. Paviršių pertrynimas kalkiniu skiediniu su smulkiu užpildu, gruntavimas ir dažymo atkūrimas pagal polichromijos restauravimo programą.</p> <p><b>Restauruojamas archivoltas su stilizuotomis spynomis</b><br/>Ypatingai delikatus, rankinis paviršių valymas, restauravimas atstatant netektis, pertrynimas, gruntavimas ir dažymo atkūrimas pagal polichromijos restauravimo programą.</p> <p><b>Restauruojamas durų ornamentuoti apvadas ir supraportas</b><br/>Ypatingai delikatus, rankinis paviršių valymas, restauravimas atstatant netektis, pertrynimas, gruntavimas ir dažymo atkūrimas pagal polichromijos restauravimo programą.</p> <p>Restauruojama - atidaroma durų anga</p> <p>Remontuojamas pagal tipą skydinis inkrustuotas parketas</p> | |

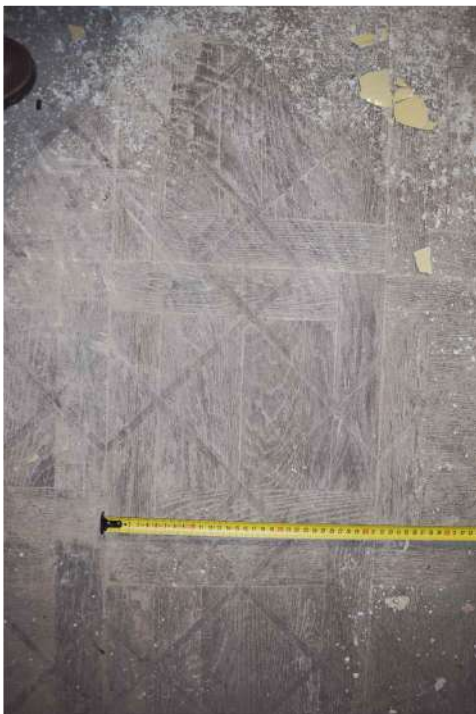
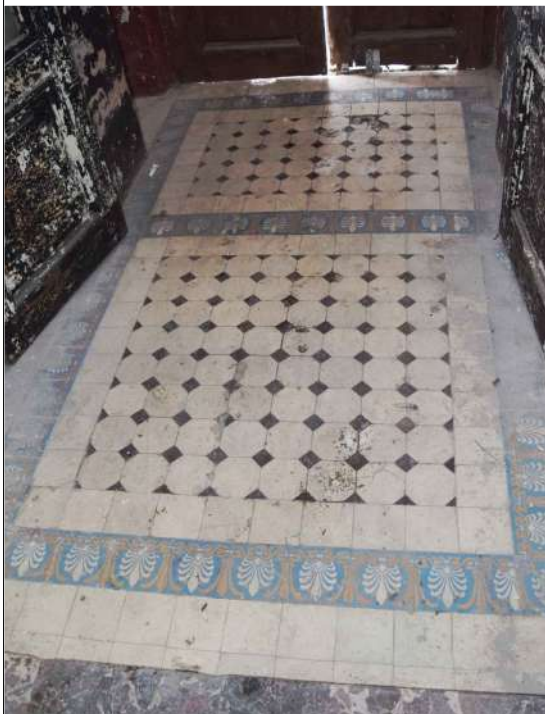
| | Skydinis inkrustuotas parketas | Keraminės grindų plytelės | | | | | |
| Darbų rūšis | Remontas | Remontas | | | | | |
| Plotas, m² | 37.00 | 99.00 | | | | | |

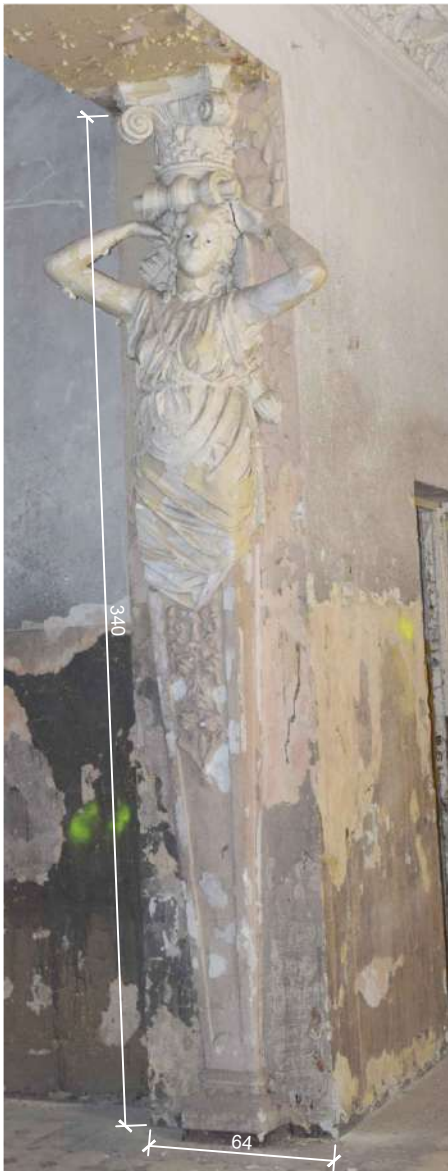
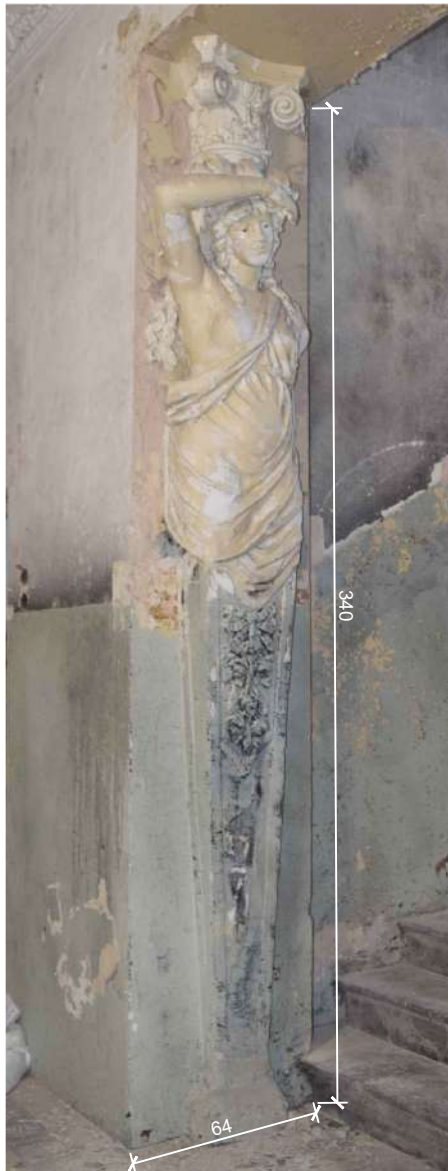
| Numeris | GL.KR_1 | GL.KR_2 | |
|---|---|---|---|
| Pavadinimas | Laiptinės gipsinis piliastras - kariatidė nr. 1 | Laiptinės gipsinis piliastras - kariatidė nr.2 | |
| | Matmenys ~ | h = 340cm x p = 64cm | h = 340cm x p = 64cm |

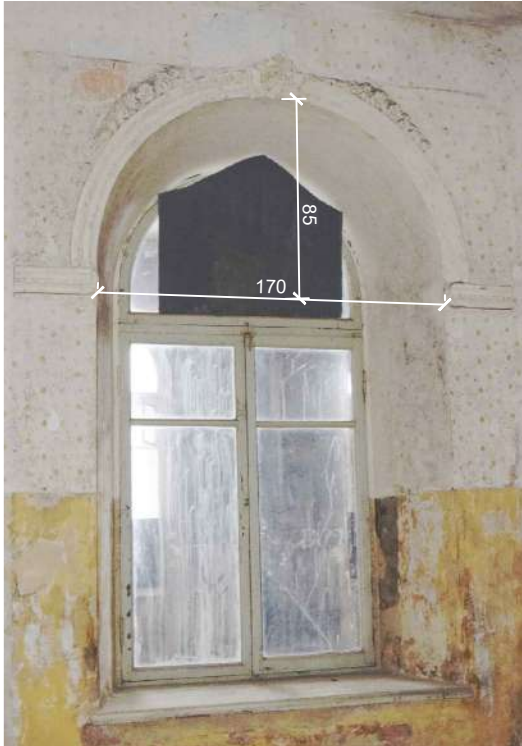
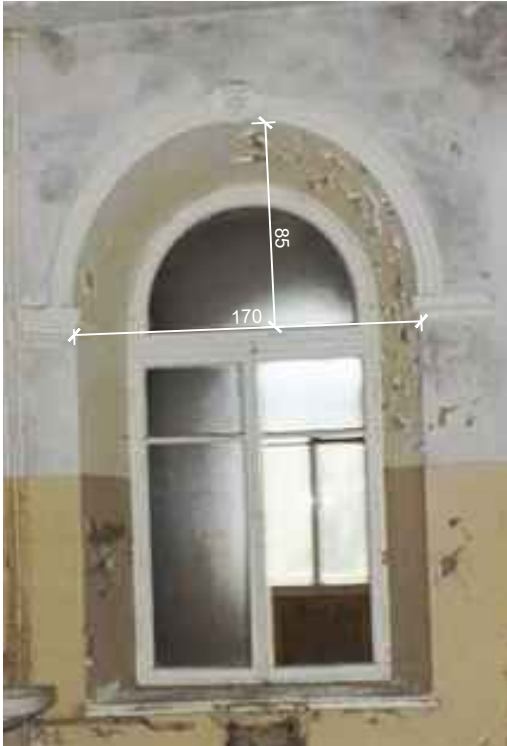
| Numeris | GL.L_1.04 | GL.L_1.06 |

| Numeris | GL.L_1.04 | GL.L_1.06 |
|---|---|---|
| Pavadinimas | Patalpos nr. 1.04 lango ornamentuotas apvadas | Patalpos nr. 1.06 lango ornamentuotas apvadas |
| | Darbų rūšis | Restauravimas |
| | Matmenys ~ | h = 85cm x p = 170cm |

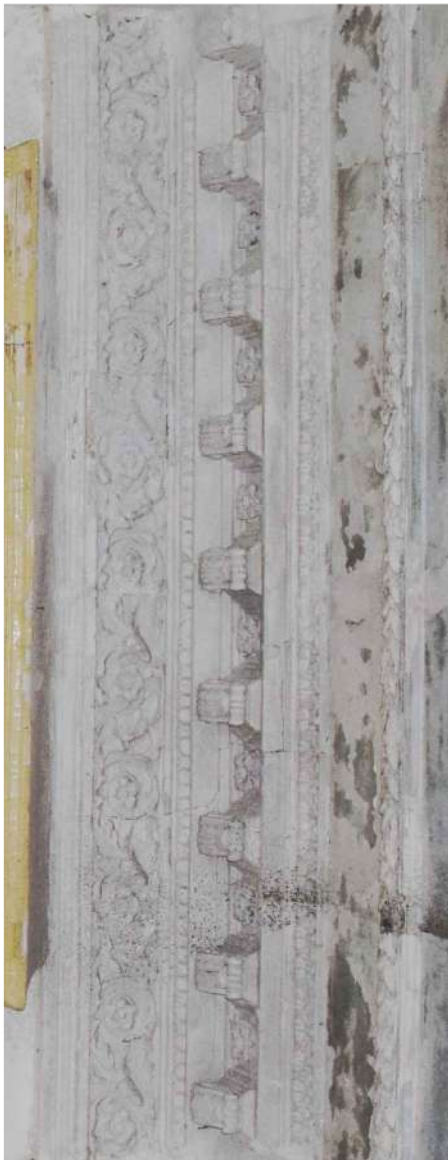
| Numeris | GL.K_1.01 | GL.K_1.04/5/6 |

| Pavadinimas | Patalpos nr. 1.01 karnizas | Patalpos nr. 1.04-05-06 karnizas |
| Darbų rūšis | Restauravimas | Restauravimas |
| Matmenys ~ | h =24cm x p= 58cm | h = 42cm x p = 62cm |

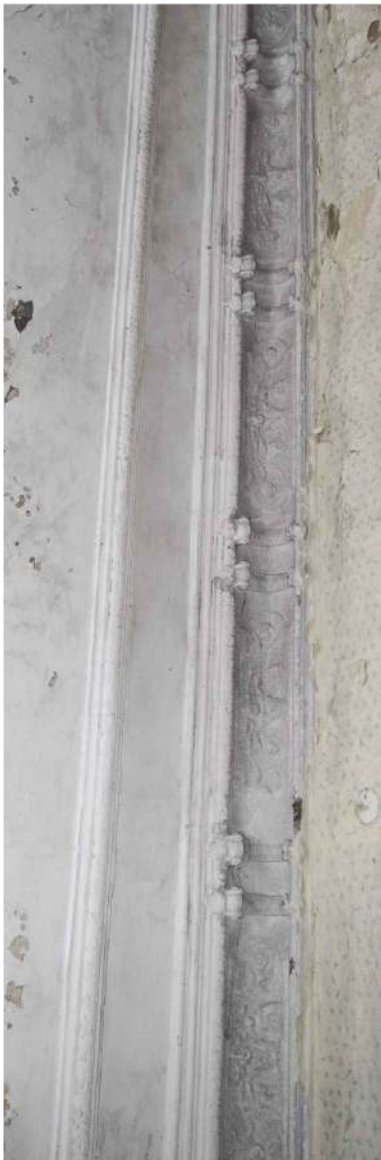
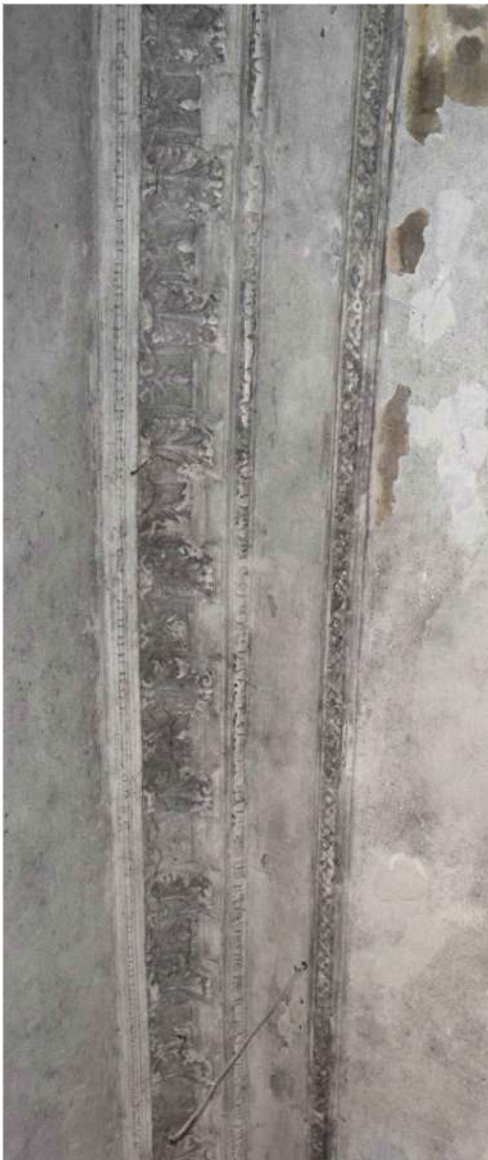
| Numeris | GL.K_1.07 | GL.K_1.08 |
|---|---|---|
| Pavadinimas | Patalpos nr. 1.07 karnizas | Patalpos nr. 1.08 karnizas |
| | Darbų rūšis | Restauravimas |
| | Matmenys ~ | h =20cm x p= 45cm |

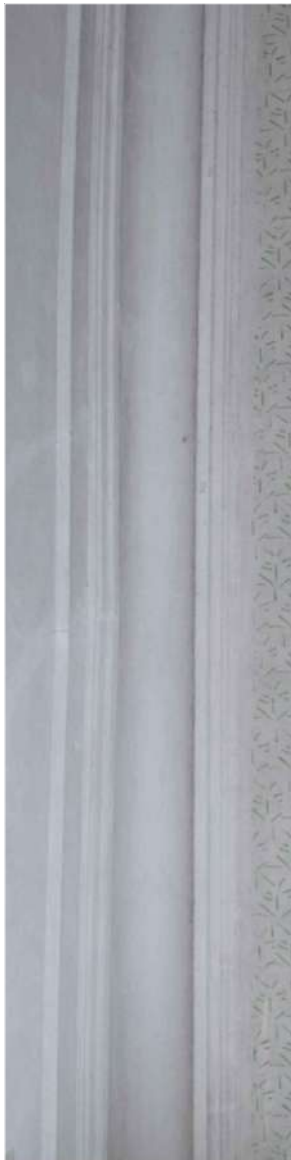
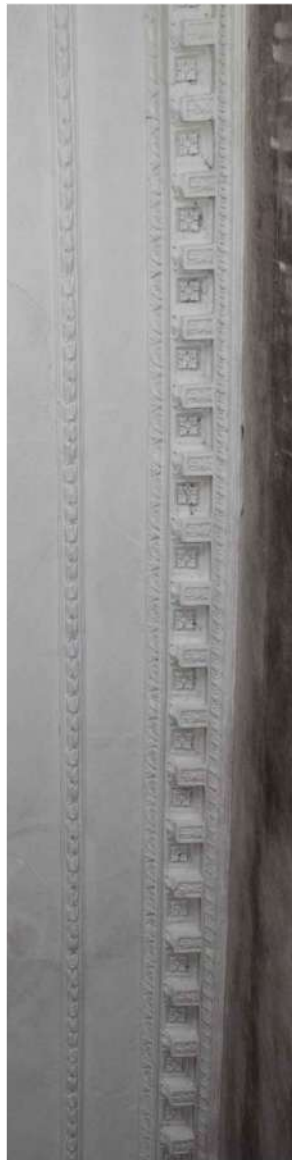
| Numeris | GL.K_1.09 | GL.K_L1 | | | | |
|---|---|---|---|---|---|---|
| Pavadinimas | Patalpos nr. 1.07 karnizas | Laiptinės L1 karnizas | | | | |
| | Darbų rūšis | Restauravimas | Restauravimas | | | |
| | Matmenys ~ | h =32cm x p= 37cm | h =22cm x p= 54cm | | | |

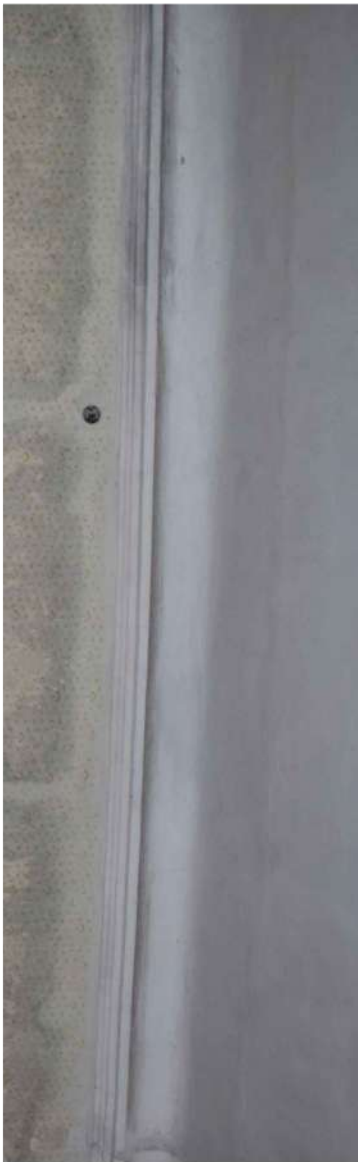
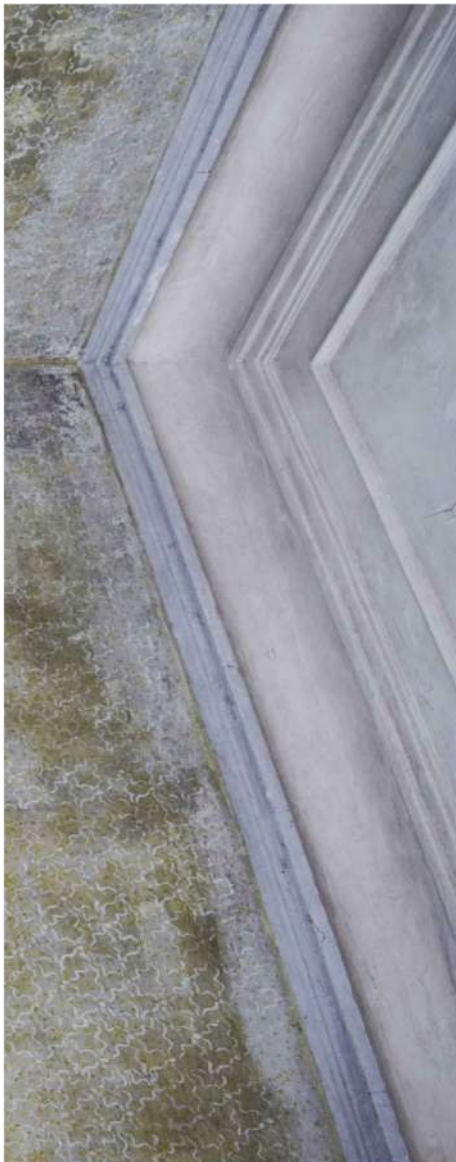
| Pavadinimas | Antro aukšto patalpų karnizas | | | Patalpos nr. 3.03 karnizas | | |
| | Darbų rūšis | | | Restauravimas | | |
| | Matmenys ~ | | | h =32cm | | |

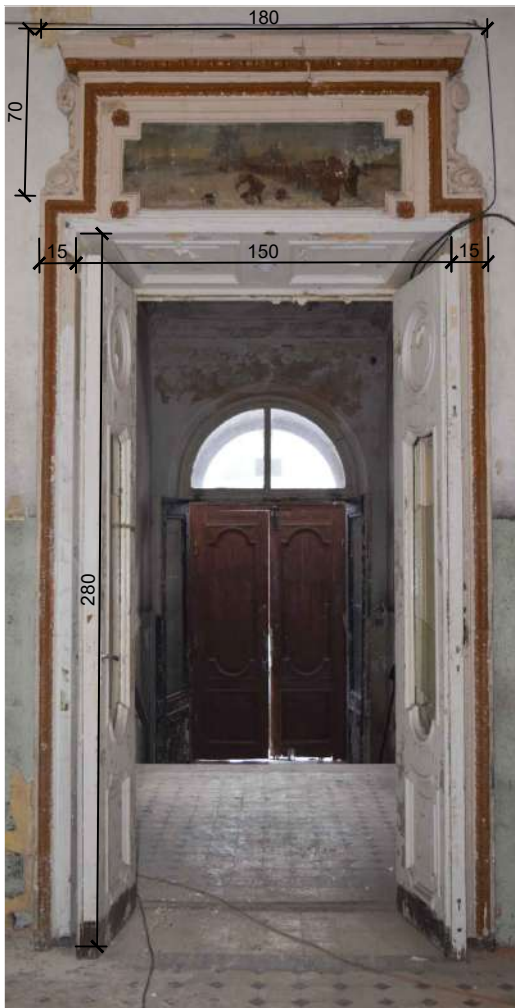
| Numeris | GLD_1.1-2, GLD_1.2-1, GLD_1.3-1, GLD_1.4-1, GLD_1.5-1 | GLD_1.1-1, GLD_1.2-2, GLD_1.3-2, GLD_1.4-2 |

| Pavadinimas | Pirmo aukšto vestibulio durų apvadas ir supraportas - siauresnė angos pusė | Pirmo aukšto vestibulio durų apvadas ir supraportas - platesnė angos pusė |
| Darbų rūšis | Restauravimas | Restauravimas |
| Matmenys ~ | Apvada: (anga: h=270cm x p=130cm) x p=15cm<br>Supraportas: h=70cm x p=160cm | Apvada: (anga: h=280cm x p=150cm) x p=15cm<br>Supraportas: h=70cm x p=180cm |

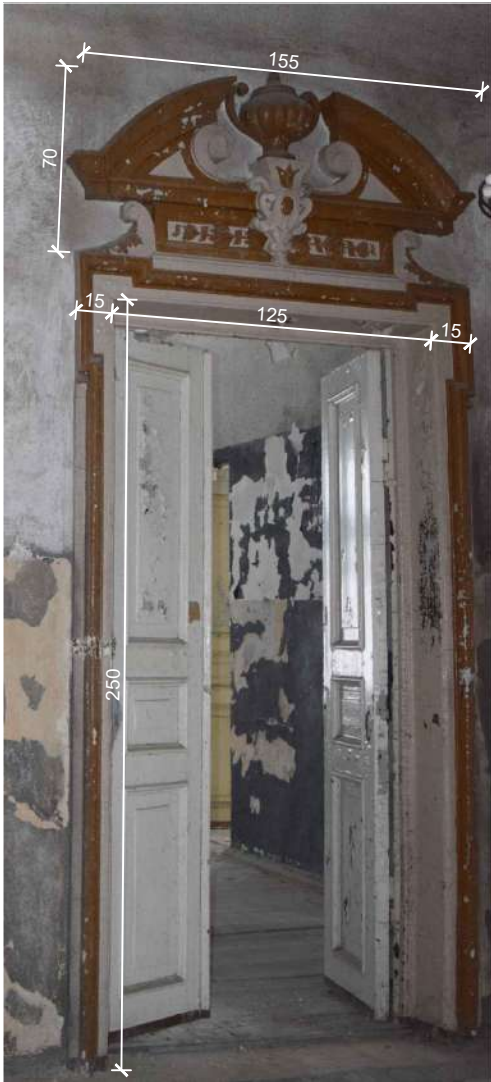
| Numeris | GLD_2.3, GLD_2.4, GLD_2.5 |

| Pavadinimas | Antro aukšto durų apvadas ir supraportas<br>- siauresnė angos pusė |
| Darbų rūšis | Restauravimas |
| Matmenys ~ | Apvada: (anga: h=250cm x p=125cm) x p=15cm<br>Supraportas: h=70cm x p=155cm |

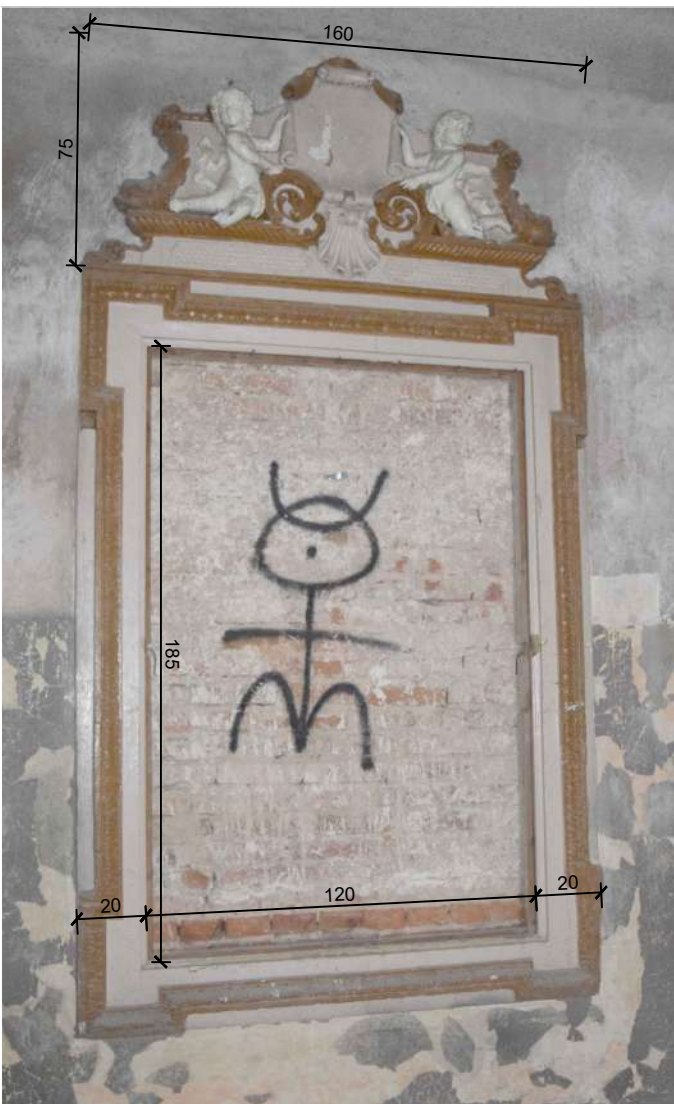
| Pavadinimas | Antro aukšto veidrodžio ornamentuotas reljefinis rėmas su kartušu | | | | |
| Darbų rūšis | Restauravimas | | | | |
| Matmenys ~ | Apvada: (veidrodis: h=185cm x p=120cm) x p=20cm<br>Kartušas: h=75cm x p=160cm | | | | |
