MELIORACIJOS STATINIŲ PROJEKTINĖ MEDŽIAGA  
Glitiškių k.v. mel. proj. Nr. 17 1984 m.

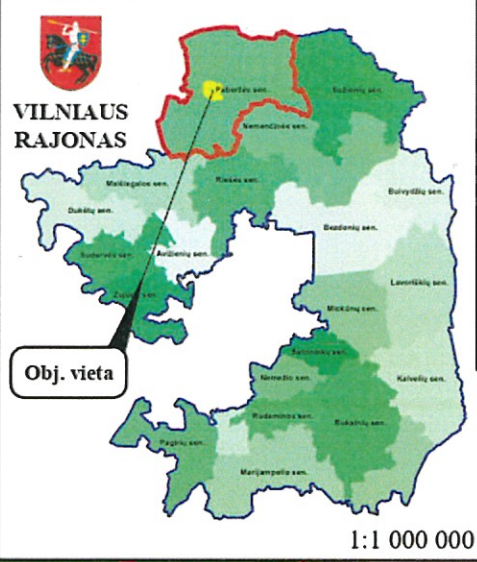
- Sutartiniai ženklai**
- Sklypo riba
  - Vanduo srūva dirvos paviršiumi
- Pažeidimai**
- Fontanuojas
  - Fontanuojas
  - Fontanuojas
  - Išsiurbimas

Drenažo rinktuvas Nr. 40-a d-200 mm t. pk. 0+00-0+62 neveikia, vanduo srūva dirvos paviršiumi bei kaupiasi lomoje. Pagal MTR 1.12.01:2008 58 str. gedimas atitinka avarinės drenažo buklei - gedimas turi būti pašalintas nedelsiant.

| Eil. Nr. | x_koord | y_koord | Pastabos |
|---|---|---|---|
| 1 | 6094152,50 | 580254,68 | Vanduo veržiasi iš sulūžusio drenažo rinktuvo (pk. 0+62). |
| 2 | 6094156,58 | 580254,53 | Vanduo veržiasi iš sulūžusio drenažo rinktuvo (pk. 0+59). |
| 3 | 6094152,64 | 580249,94 | Vanduo veržiasi iš sulūžusio drenažo rinktuvo (pk. 0+60). |
| 4 | 6094189,30 | 580240,35 | Grunto išsiurbimas (pk. 0+22) |
