MELIORACIJOS STATINIŲ PROJEK TINĖ MEDŽIAGA  
Nemėžio k.v. mel. proj. Nr. 7 1987 m.

Nemėžis k.v.  
Daržininkų k.

## Rinktuvo Nr. 37-a (t.pk. 0+00-1+24) tyrimų rezultatas

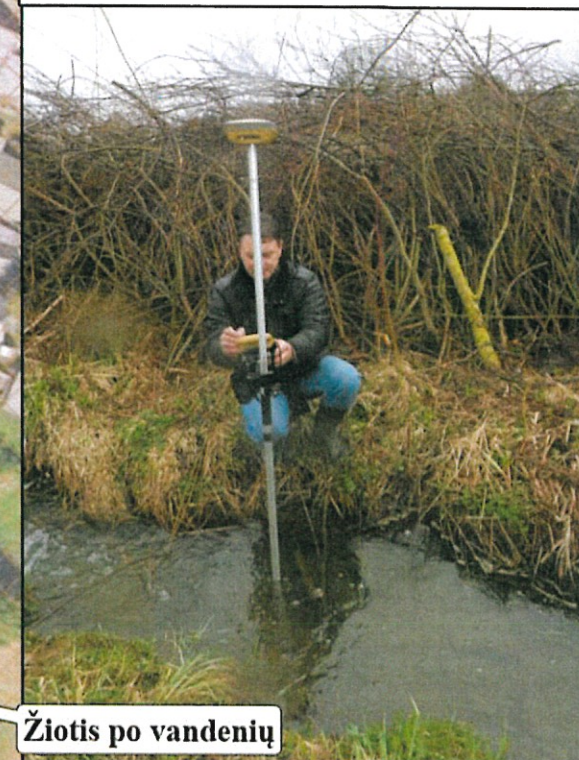
Drenažo rinktuvas Nr. 37-a d-200 mm t. pk. 0+00-1+24 neveikia, vanduo srūva dirvos paviršiumi bei kaupiasi lomoje. Pagal MTR 1.12.01:2008 58 str. gedimas atitinka avarinės drenažo būklei - gedimas turi būti pašalintas nedelsiant.

Pk. 1+19 vanduo veržiasi iš  
sulūžusio rinktuvo ir srūva  
dirvos paviršiumi.

| Eil. Nr. | x koord | y koord | Pastabos |
|---|---|---|---|
| 1 | 6055897,4 | 588277,76 | Vanduo veržiasi iš sulūžusio drenažo rinktuvo (pk. 1+19). |
